Koontiraportti Sastamalan katuympäristön esteettömyyskartoituksesta

Datankeruun ja raportin tiedot

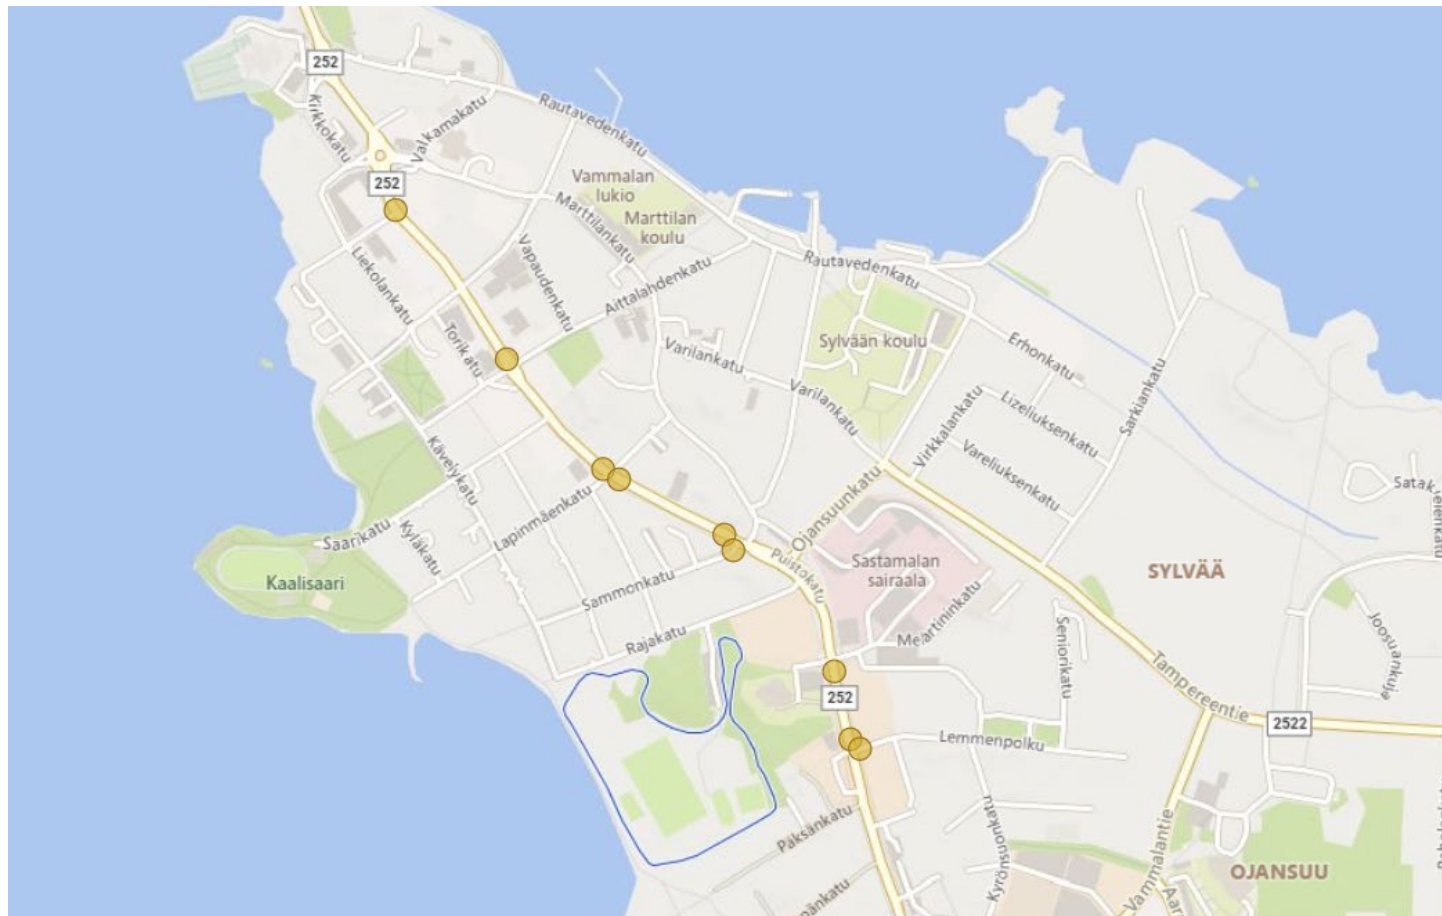
Kapeiden suojatiesaarekkeiden sijainnit

- Suojateiden keskisaarekkeiden osalta tarkasteltiin, onko niiden syvyys riittävä apuvälineelle vai edellyttääkö keskisaarekke tarkempaa mittausta/arvioimista. Kuvien perusteella 9 kpl saarekkeen syvyys todettiin vajavaiseksi tai vaativan tarkempaa arviointia ja nämä kaikki sijaitsivat samalla katuosuudella keskusta-alueella. Suojateiden keskisaarekkeen suositussyvyys on min. 2500 mm.

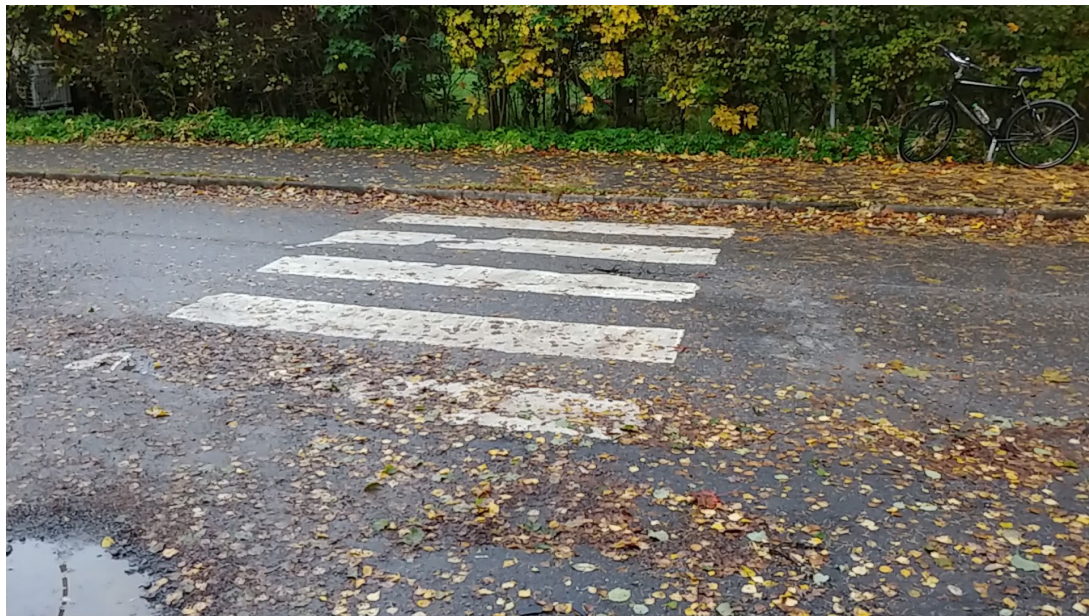
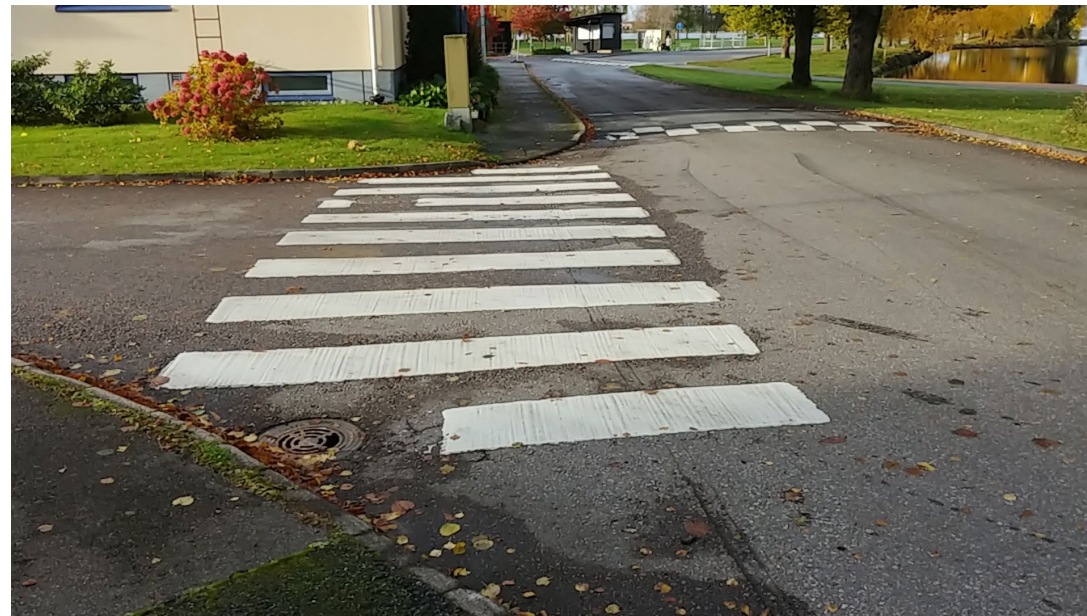
Esimerkkikuvat 1

- 173 suojatietä kuvattiin
- 21 %:ssa (37 kpl) suojateista ei toteudu loivennus joko yhdellä tai molemmilla puolilla tien ylitystä.
- Kun loivennuksen toteutumista on arvioitu, on tarkasteltu löytyykö reunakivetyksestä kohta, joka on selkeästi loivempi kuin reunakivetyks yleisesti ja josta pääsee apuvälineellä kulkemaan. Sastamalalla ei ole tyyppiä esteettömän suojatien toteuttamiseen, joten suojateita ei ole voitu verrata sellaiseen. Suojateiden esteettömyyttä toteutetaan myös eri tavoin eri paikkakunnilla. Sastamalassa suojateiden loivennuksia on toteutettu pääosin kahdella eri tapaa eli asfaltoimalla ”luiskaus” (n. 46 %, 79 kpl) sekä matalalla/loivalla reunakivetyksellä (n. 32 %, 55 kpl).

Loivennusta/madallutusta ei ole

- Kartoitetulla alueella on suojateitä, joiden esteettömyyttä tulee parantaa, esimerkiksi toteuttamalla loivennus tai madallutus, jotta apuvälineillä kulkeminen olisi mahdollisimman esteetöntä.
- Suositellaan, että suojateiden toteutus pyritään tekemään yhtenäisesti. Suunnittelussa, erityisesti tyyppiirustuksia laadittaessa, on tärkeää pohtia myös näkemisympäristön esteettömyyttä ja huomioida se. Suojateiden tulisi olla sellaisia, että kulkuväylältä siirryttäessä suojatielle eron voisi tunnistaa valkoisella kepillä ja havaita selkeästi. Helsingissä käytetään luiskareunatukea, jossa toteutuu esteettömyysominaisuudet sekä liikuntarajoitteisille että näkövammaisille henkilöille.
- Keskisaarekkeiden suunnittelussa on tärkeää varmistaa, että niissä on tilaa pysähtyä turvallisesti apuvälineellä.

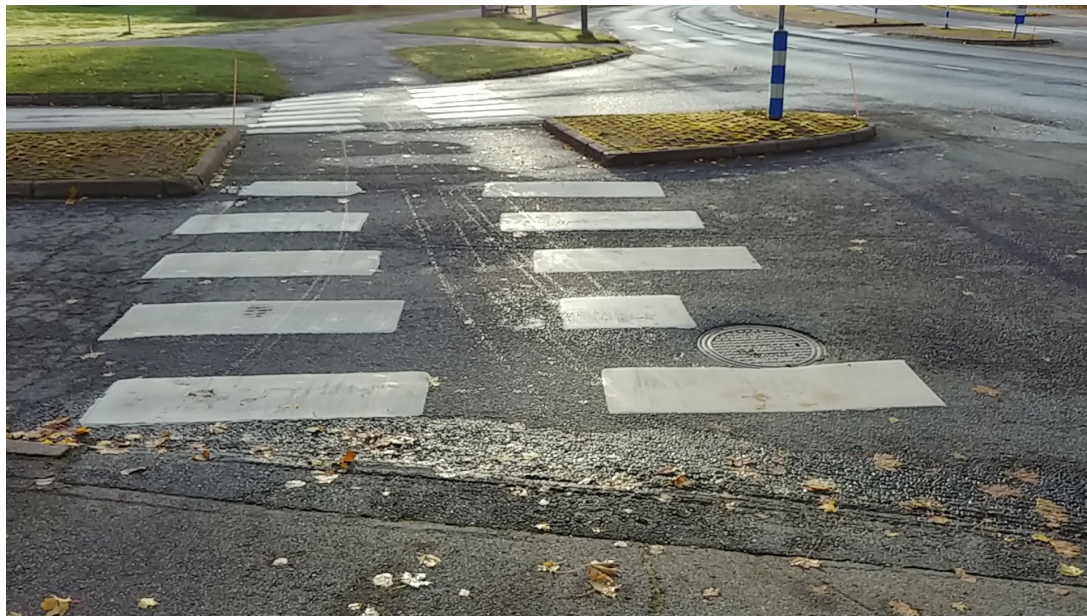
Asfaltoitu loivennus

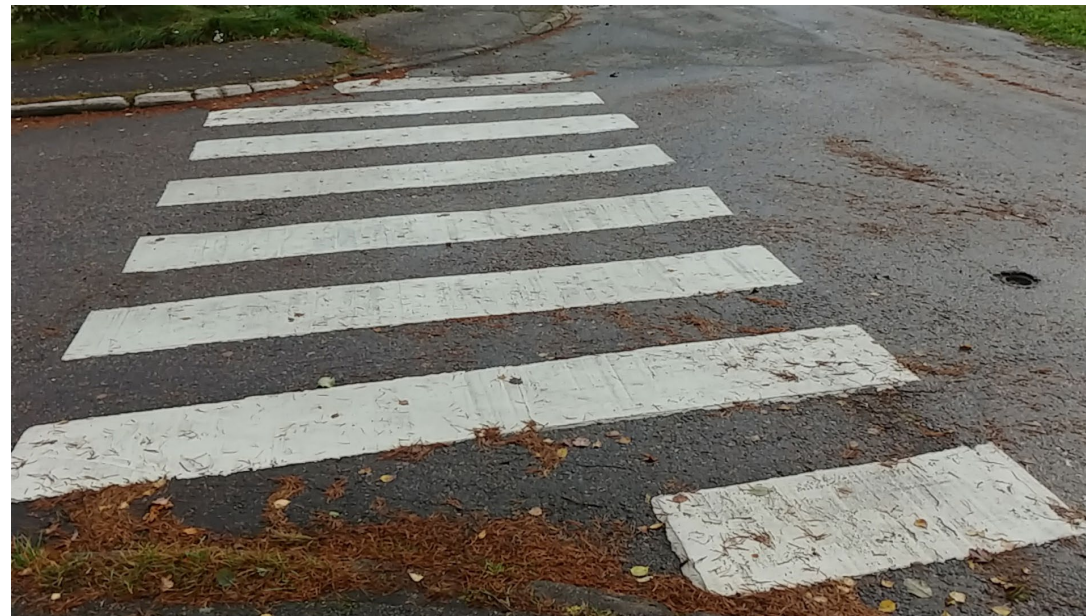
Loiva/madallettu reunakivetys

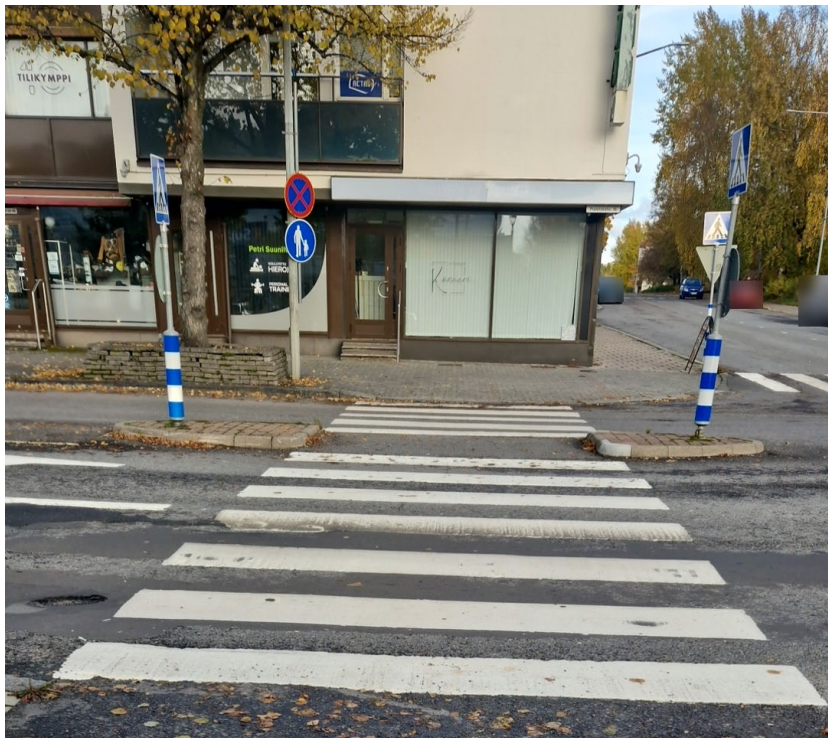
Saarekkeen syvyys vajaa

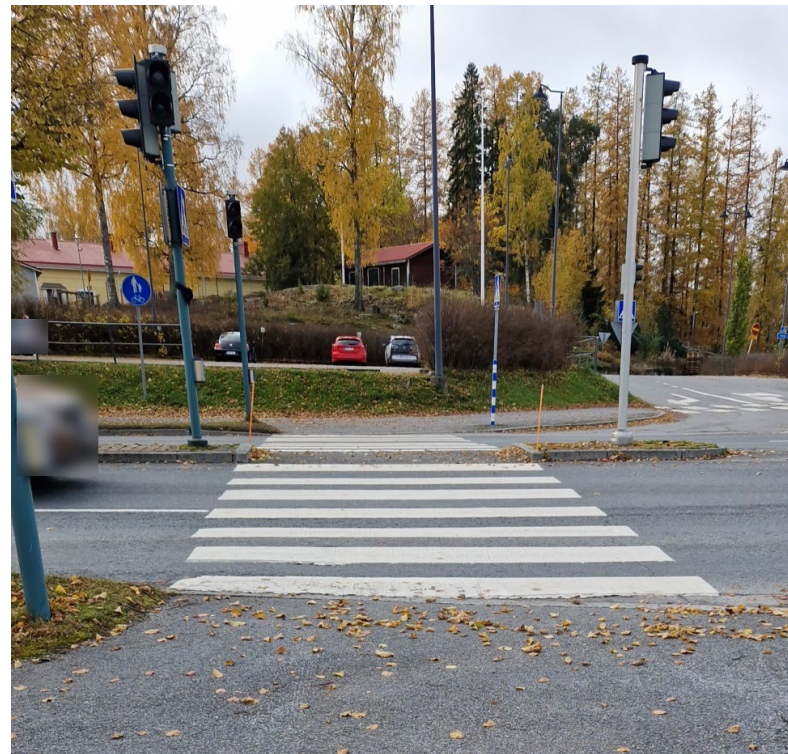
- Neljässä (4 kpl) liikennevalo-ohjatussa ylityksessä keskisaarekkeen liikennevalopainike sijaitsee esteettömyyden näkökulmasta hankalasti sijoitettuna, jolloin apuvälineellä ei pääse riittävän lähelle painiketta. Painikkeet tulee sijoittaa niin, että apuvälineellä pääsee aivan viereen ja painike on esteettömällä korkeudella (900-1100 mm).

Keskisaarekkeen liikennevalopainike
vaikeasti saavutettavissa

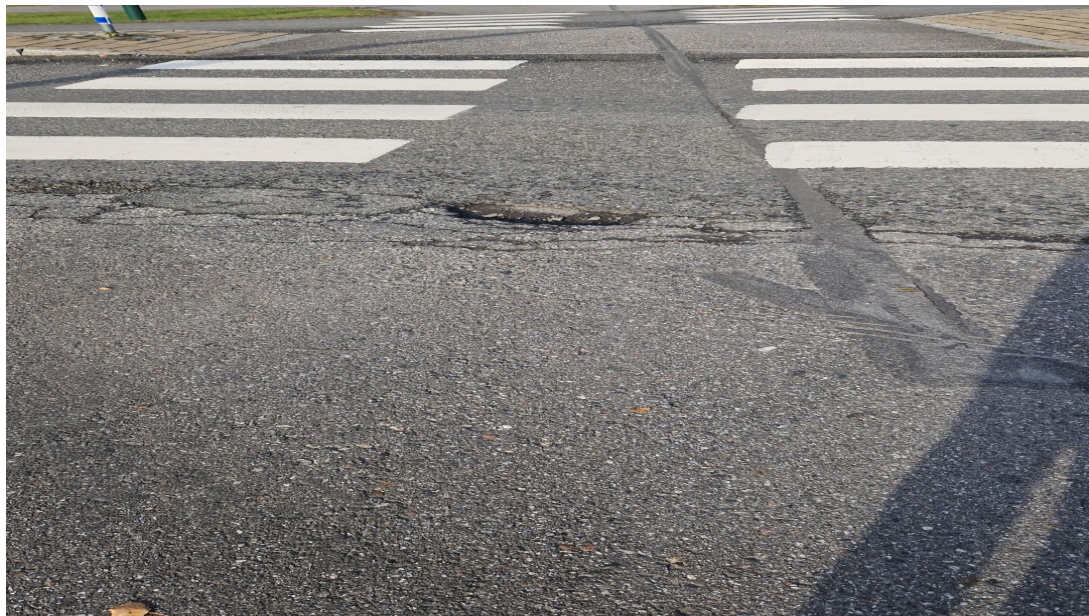
Merkittävä poikkeama

- Kulkuväylien poikkeamien hallinnassa voidaan hyödyntää luokiteltuja poikkeamatietoja ja/tai paikkatietomerkintöjä, jotka mahdollistavat korjaustoimenpiteiden kohdistamisen tarkasti ja tehokkaasti. Tällä tavoin voidaan varmistaa, että alueet, joilla vauriot ovat merkittäviä tai keskittyvät tiettyihin kohtiin, korjataan systemaattisesti ja optimaalisesti.
- Kun kulkuväylien poikkeamat on jaettu kolmeen luokkaan (merkittävät poikkeamat, poikkeamat ja pintahalkeamat), voidaan paikkatiedot liittää kunkin vaurion sijaintiin. Tämän avulla voidaan suunnitella ja toteuttaa korjaustoimenpiteet tiettyjen alueiden kerrallaan, jolloin resurssit ja työvoima kohdennetaan tehokkaasti.

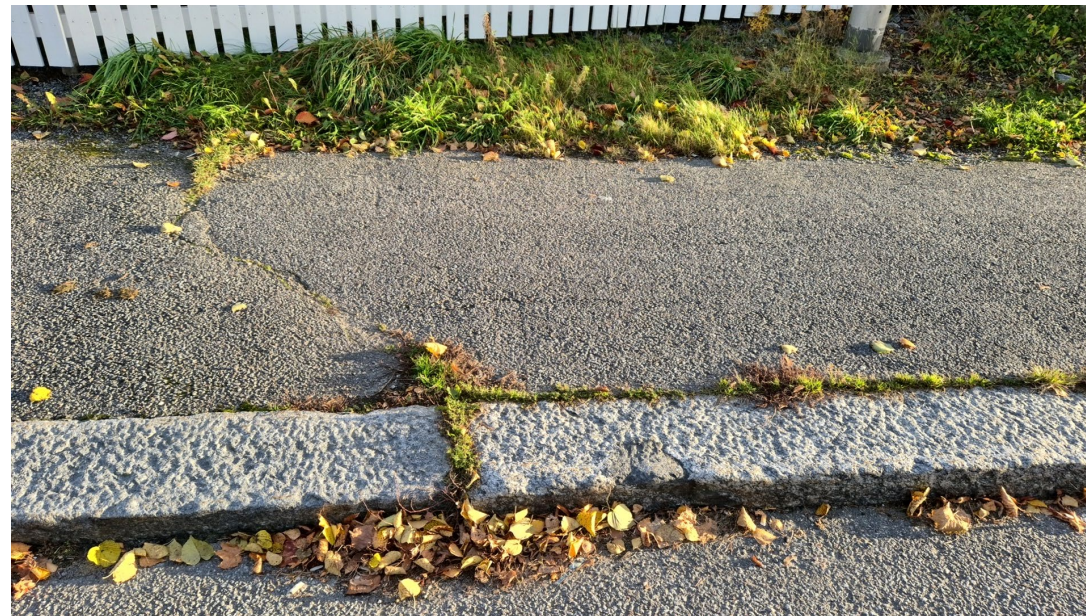
Poikkeama

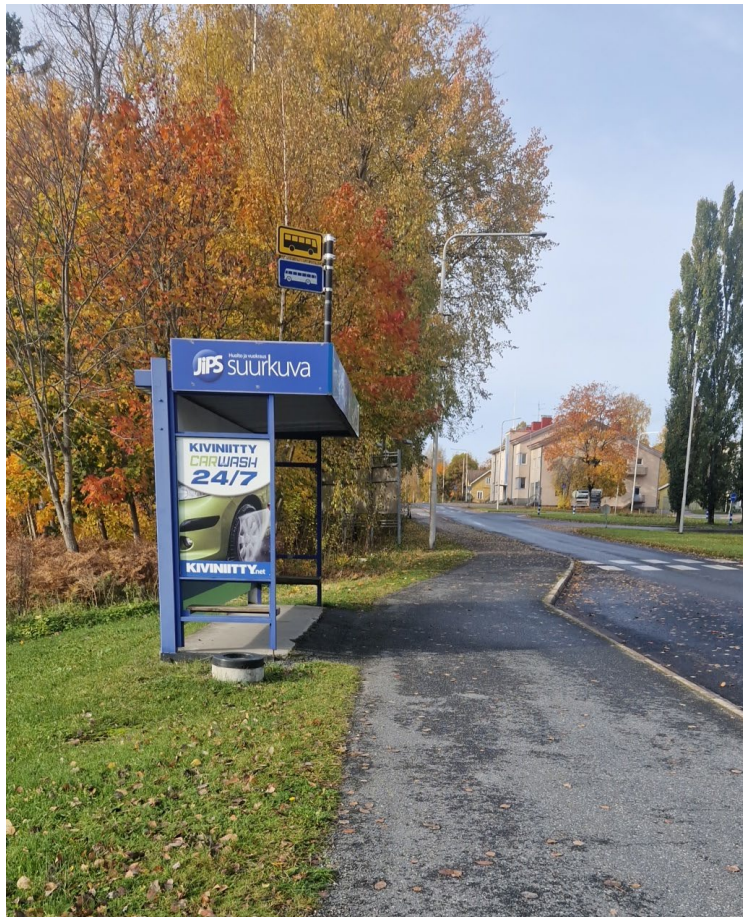
Katettu pysäkki

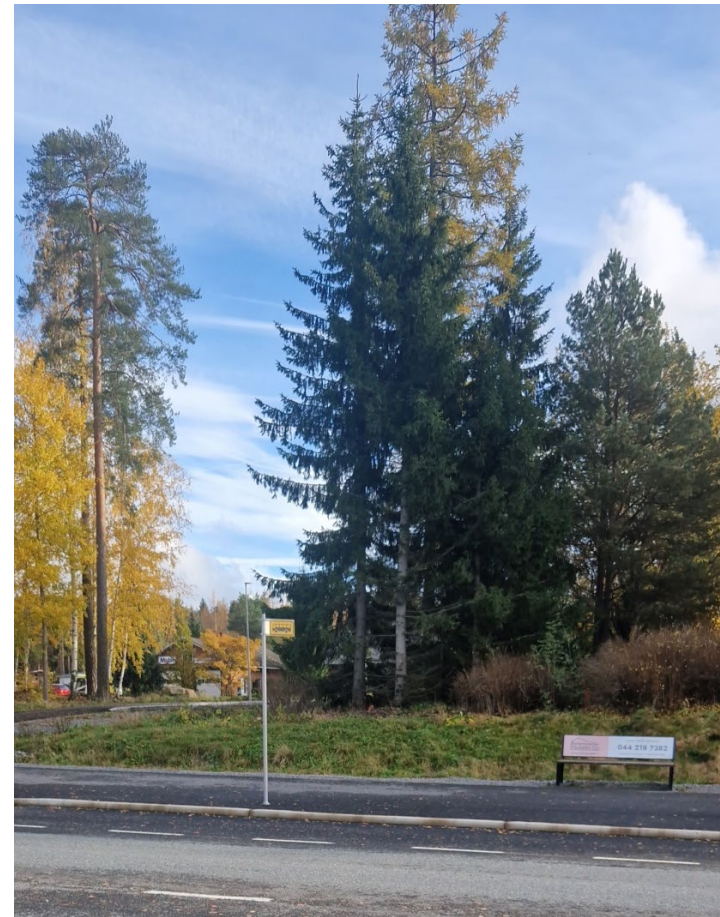
Pysäkki kevyen liikenteen väylän yhteydessä

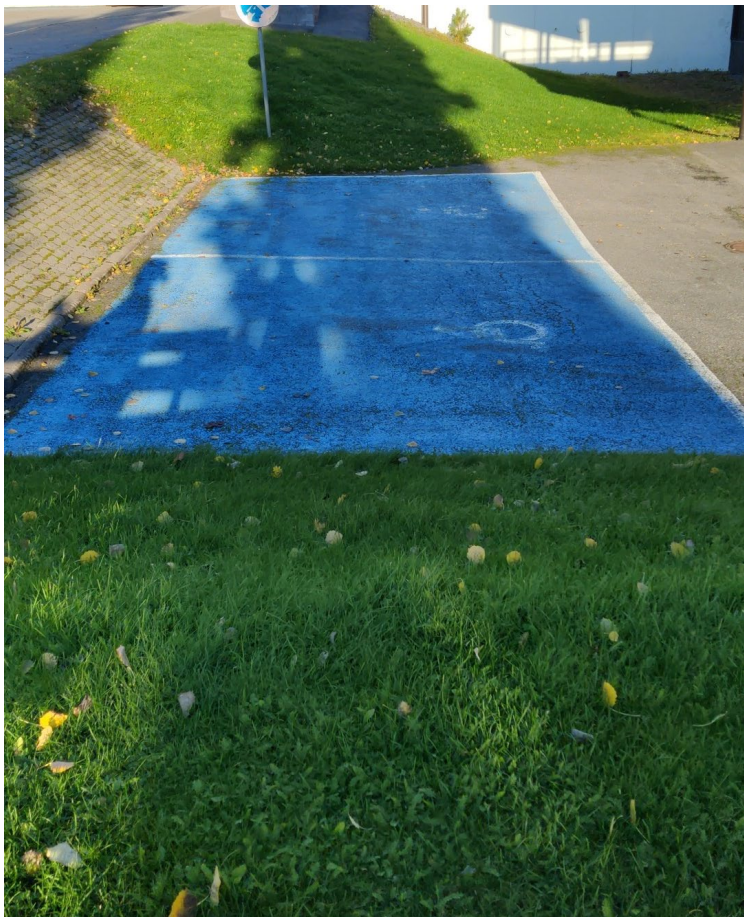
Pystyopaste puuttuu

- Iso osa liikuntaesteisten autopaikoista ei täysin vastaa mittojen osalta vaatimuksia. Vaikka lyhyeksi jäävillä paikoilla on usein tilaa takana riittävästi, suositellaan, että paikat tehdään virallisten rajojen mukaisiksi kun niitä seuraavan kerran maalataan. Pysäköintipaikat tulee myös merkitä johdonmukaisesti ja selkeästi, erityisesti pystyopasteen osalta, joka on välttämätön. Lisäksi suositellaan pintaopasteen käyttöä. Nykyään myös jonkin verran käytetään sitä, että autopaikan koko pinta maalataan siniseksi, mutta on tärkeää varmistaa, ettei maalattu pinta ole liukas.

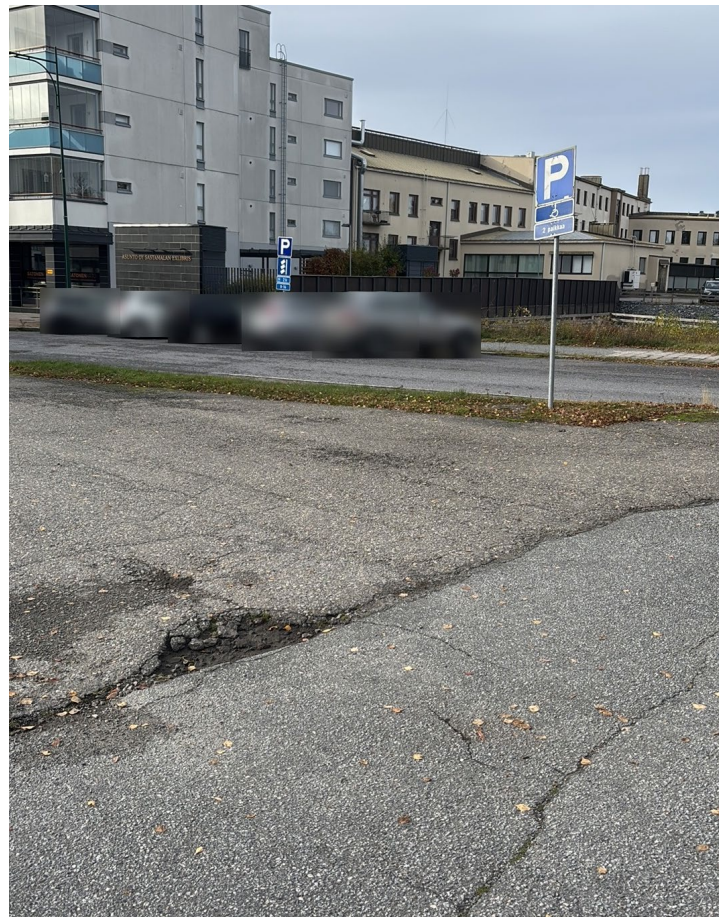
Rajaviivat ja pintaan maalattu opaste puuttuvat
