KOSTEUS- JA SISÄILMATEKNINEN KUNTOTUTKIMUS

Hopun Koulu
Itsenäisyydentie 3 A
38200 Sastamala

Raportin päiväys 29.6.2023

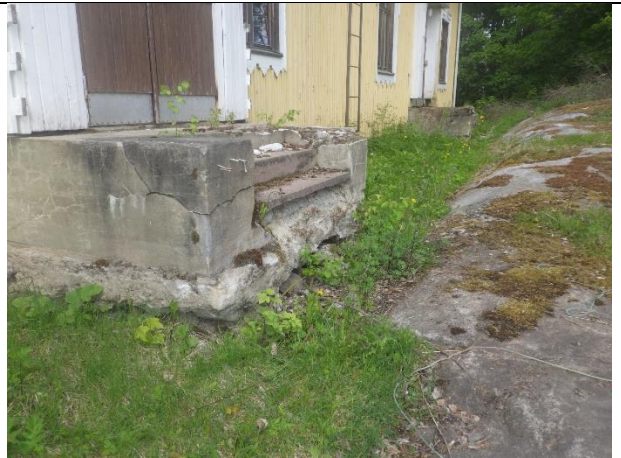
Kuva 4 – Kallioleikkaus kaataa rakennusta kohden

Tutkimuksissa tehtyjen havaintojen perusteella kalliioleikkaus viettää rakennuksen itäpuolella rakennusta kohti, joka kuljettaa pintavesiä sokkeleille / rakennuksen alle. Rakennuksen alla on havaittavissa paikoin huomattavaa kosteusrasitusta. Syöksytorvien kohdalla roiskevedet ohjautuvat osittain rakenteeseen, joka saattaa aiheuttaa pistemäistä kosteusrasitusta kellarin ulkoseinärakenteelle.

- *Rakennuksen vierustojen maanpinta voi olla tasainen tai kallistettu rakennusta kohti. Tällöin sade- ja sulamisvedet ohjautuvat rakennuksen vierustalle ja aiheuttavat maanvastaisille rakenteille sekä ulkoseinien alaosille ylimääräistä kosteusrasitusta. Suositusten mukaan rakennuksen vierustan maanpinta tulee muotoilla kolmen metrin matkalta vähintään 1:20 rakennuksesta pois päin. Rinnetontilla sijaitsevan talon ylärinteeltä rakennusta kohti valuvat vedet tulee ohjata vastakallistuksilla rakennuksen ohi.*

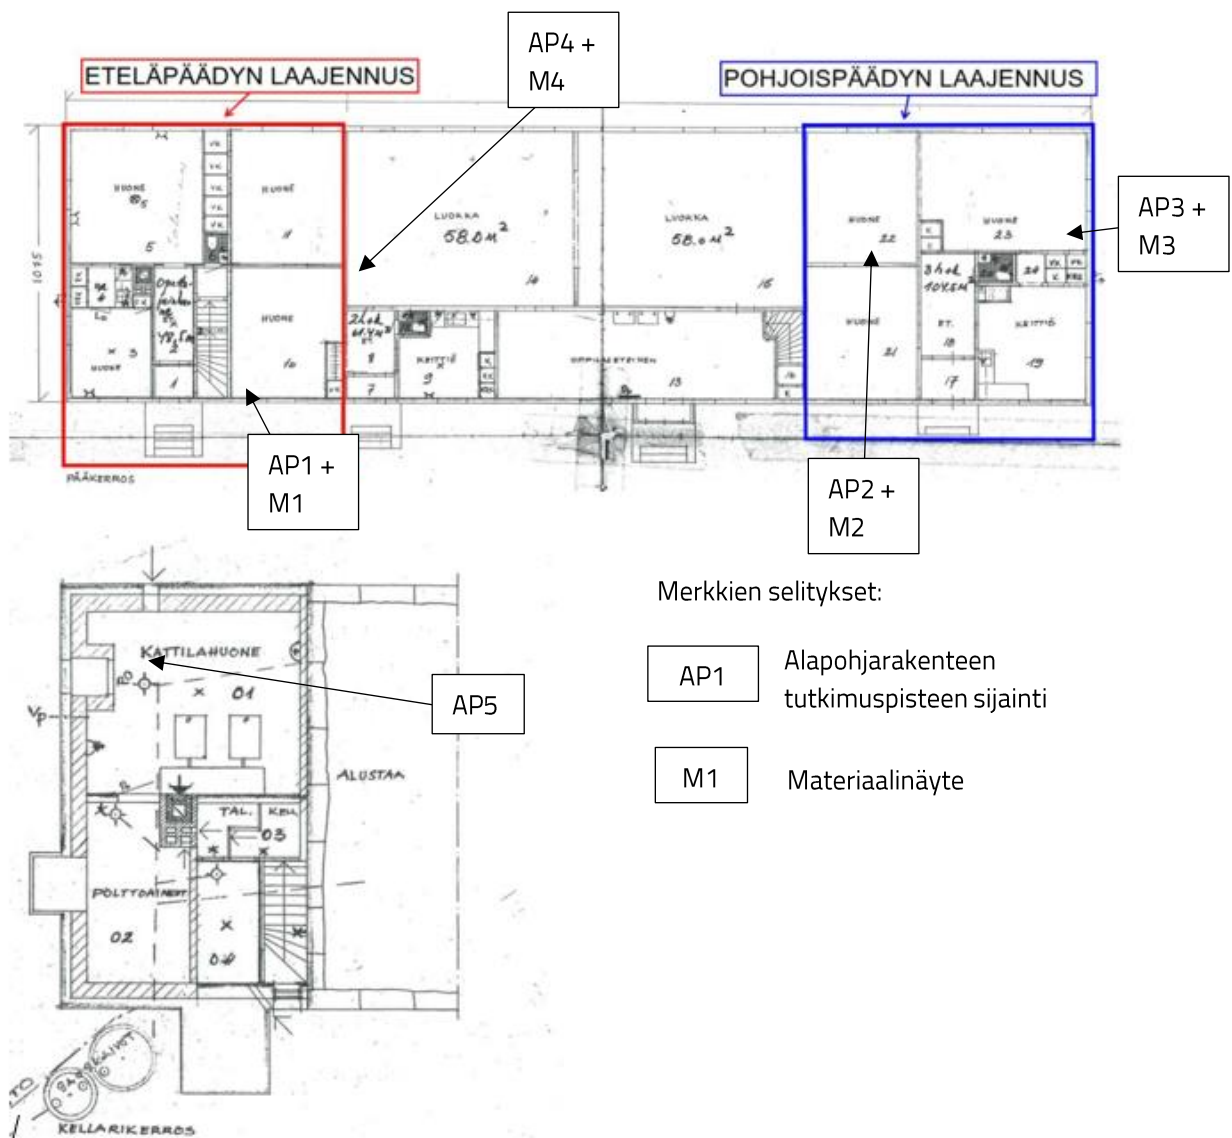
Kuva 9 - Pohjakuva, jossa esitetty alapohjan tutkimuspisteiden sekä otettujen materiaalinäytteiden sijainnit

Alapohjan tutkimuspisteistä [AP1] - [AP5] ei havaittu tulevan poikkeavia hajuja. Tutkimuspisteissä ei havaittu myöskään vaurioon viittaavia jälkiä.

Tehdyin rakennekosteusmittauksin puurakenteisen alapohjan orgaanisessa täytössä ei havaittu kohonneita kosteusarvoja. Alapohjan eristetilasta tehtyjen RH-mittauksien tulokset on esitetty taulukossa 1.

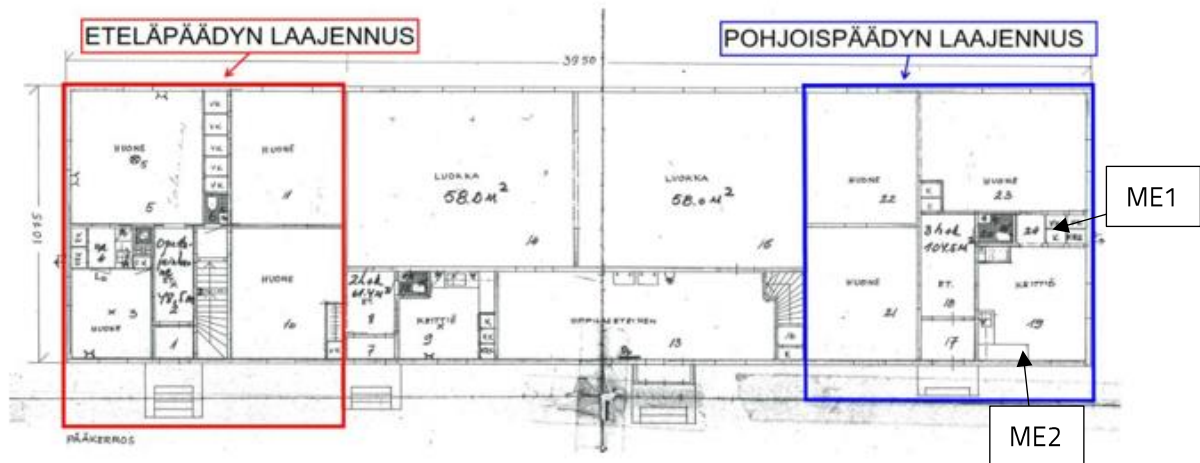
Kuva 11 – Pohjakuva, jossa esitetty alapohjan ryömintätilan merkkiainekokeiden tulokset.

Tutkimuksien perusteella ryömintätilallisen alapohjarakenteen riskit toteutuvat ja alapohjan lämmöneristeen sekä rakenteen vauriot heikentävät sisäilman laatua. Alapohjarakenne suositellaan saattamaan ilmatiiviiksi sekä ryömintätila suositellaan puhdistamaan ennen rakennuksen käyttöönottoa.

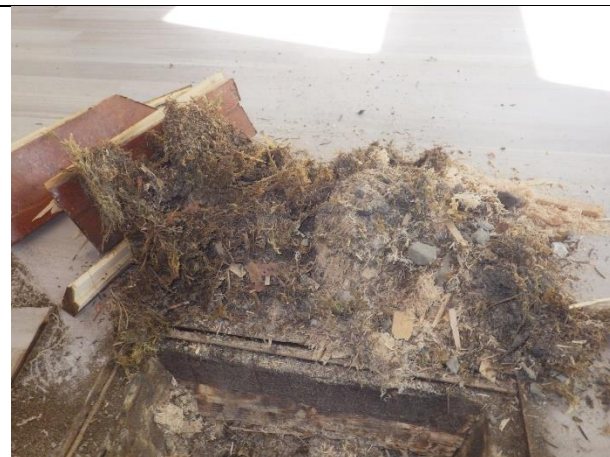
Kuva 16 - Organista täyttöä, [AP3]

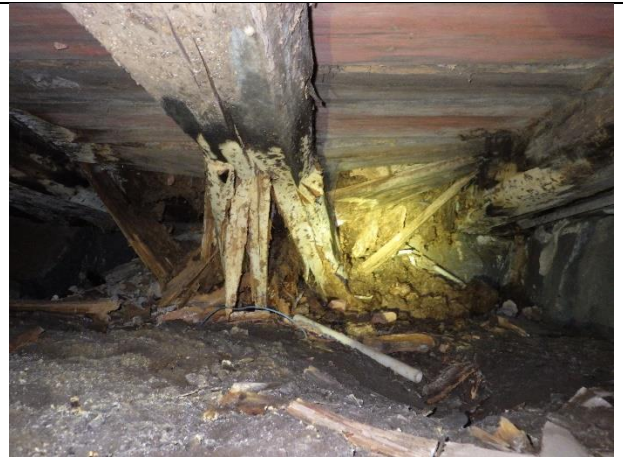
Kuva 21 – Alapohjan lahovauriota

Ryömintätilallisen puurakenteisen alapohjarakenteen toteutustapaa ja kuntoa tutkittiin neljästä erillisestä kohdasta sekä ryömintätilan puolelta tehdyin tarkasteluin. Tutkimuskohdat valittiin rakenteen pinnalta tehtyjen havaintojen sekä ulkopuolisen riskitarkastelun perusteella. Rakenneavauksista sekä ryömintätilasta tehtyjen aistinvaraisen havaintojen, kosteusmittauksien sekä rakenteesta otettujen materiaalinäytteiden perusteella rakenteessa havaittiin kosteus- ja mikrobivaurioita rakenneavauksissa [AP1] ja [AP4]. Lisäksi ryömintätilassa havaittiin paikoin lahovaurioita rakenteen alapinnassa.

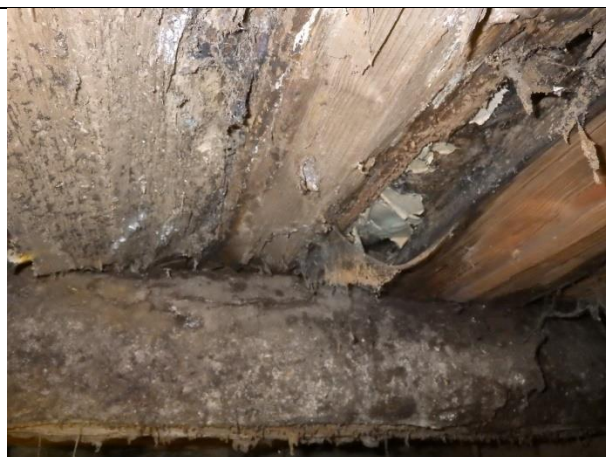
Kuva 22 – Alapohjan lahovauriota

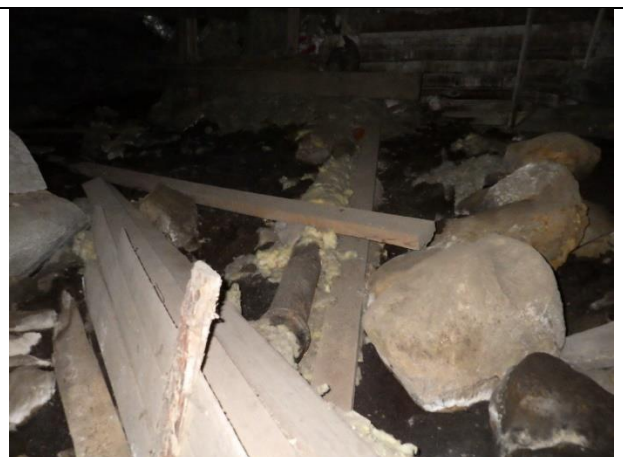
Ryömintätilassa tehdyin tarkasteluin alapohjassa havaittiin ryömintätilan pohjalla mikrobi- ja lahovaurioitunutta rakennusjätettä. Ryömintätilan pohjalla oli hienoa orgaanista materiaalia, joka oli osittain aistinvaraisesti tarkasteltuna märkää. Osittain pohjan maa-aines vaikutti kuivalta. Ryömintätilassa havaittiin voimakas poikkeava haju. Puurakenteisella osuudella alapohjassa havaittiin paikallisia lahovaurioita. Ryömintätilan tuuletuksessa ei havaittu puutteita. Havainnot on esitetty kuvassa 10.

Kuva 23 – Ryömintätilan pohjalla olevaa rakennusjätettä

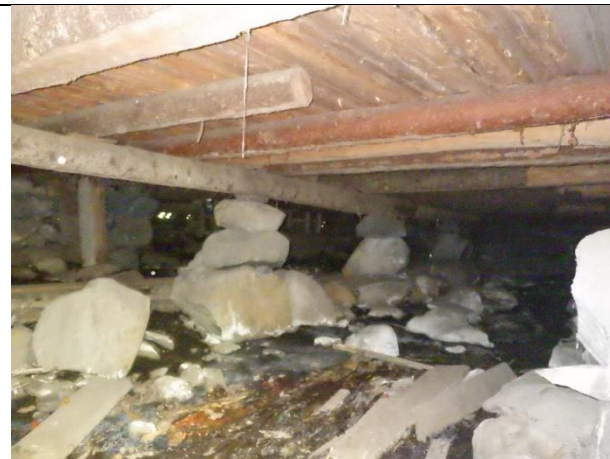
Kuva 26 – Ryömintätilan pohjalla olevaa rakennusjätettä.

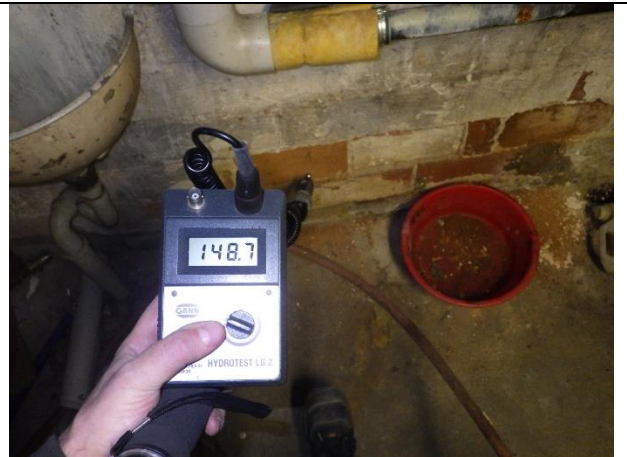
Kuva 32 – Paikoin kohonneita kosteusarvoja kellarin seinärakenteessa

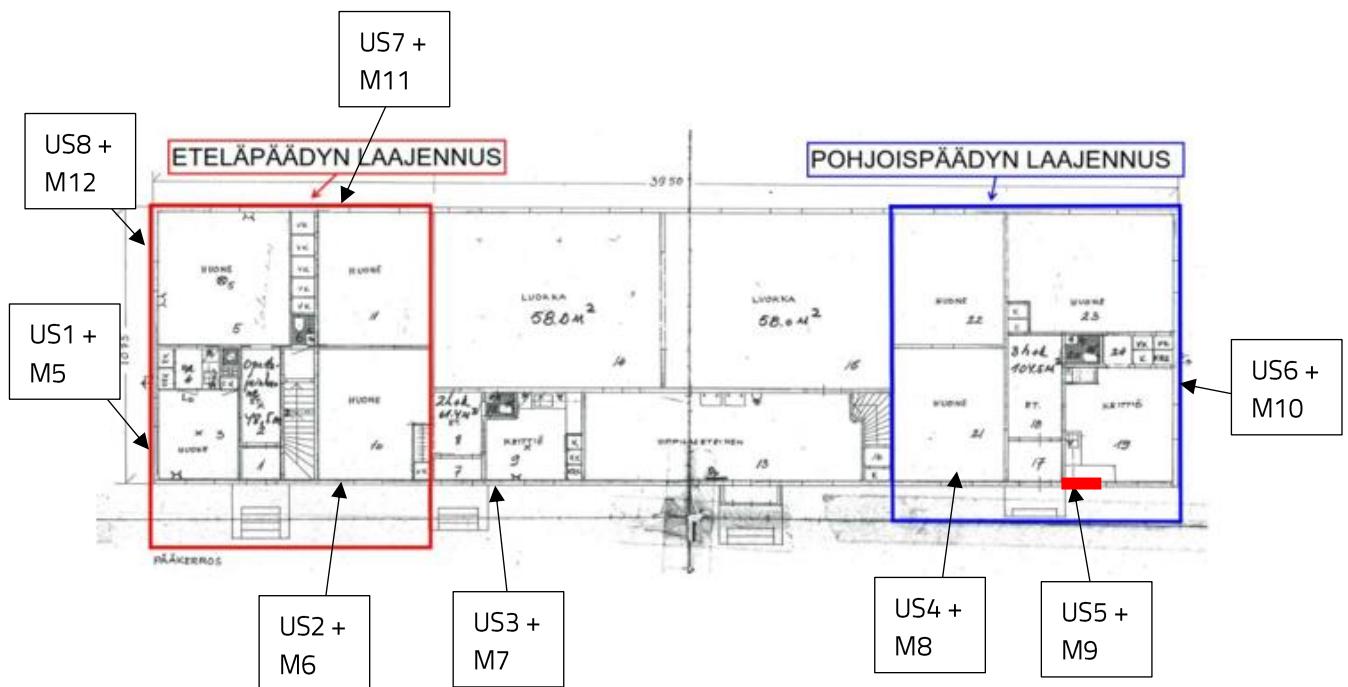
Kuva 37 – Pohjakuva, jossa esitetty ulkoseinärakenteen tutkimuspisteiden ja otettujen materiaalinäytteiden tulokset sekä keskeisimmät havainnot.

Ulkoseinän puuverhous havaittiin olevan paikoin huonokuntoinen. Ulkoseinien sisäpinnoilla ei havaittu värimuutoksia tai vaurioihin viittaavia jälkiä. Ulkoseinärakenteessa havaittiin selkeitä laho- ja mikrobivaurioita tutkimuspisteen [US5] läheisyydessä. Rakenneavauksista ei havaittu tulevan kokemusperäisesti arvioituna poikkeavia hajuja.

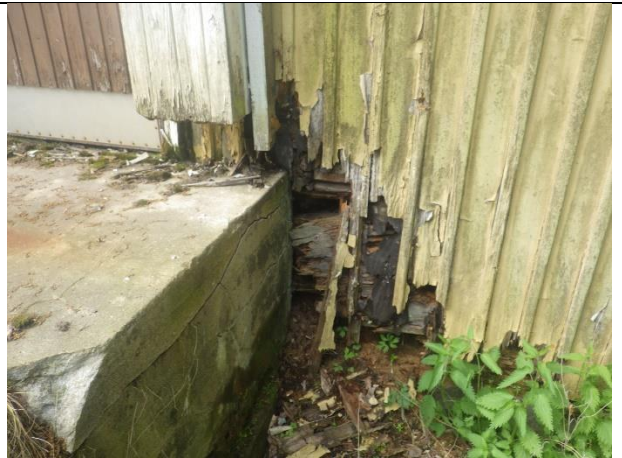
Kuva 39 – Hirsirungon lahovaurioita

Tutkimuksien perusteella ulkoseinän sisäpuolisessa lämmöneristeessä ei ole havaittu laaja-alaisesti vaurioita, jonka perusteella mainittu riski ei ole toteutunut. Sen sijaan etupihan aikaisemmin korkealla olleen maanpinnan aiheuttamat vauriot ovat toteutuneet ja tutkimuksissa oli havaittavissa selkeä paikallinen vaurio, joka ulottuu sisäpuoliseen rakenteeseen asti. Lisäksi tolpparunkoisessa purueristeisessä ulkoseinässä havaittiin vaurio, jonka laajuudesta ei voida tehdä johtopäätöksiä.

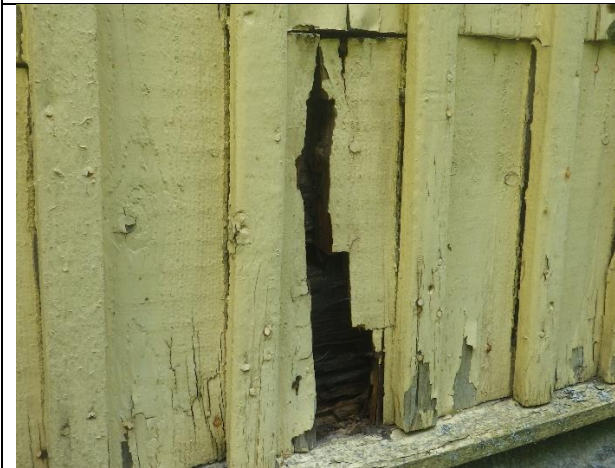
Kuva 40 – Huonokuntoista julkisivuverhousta

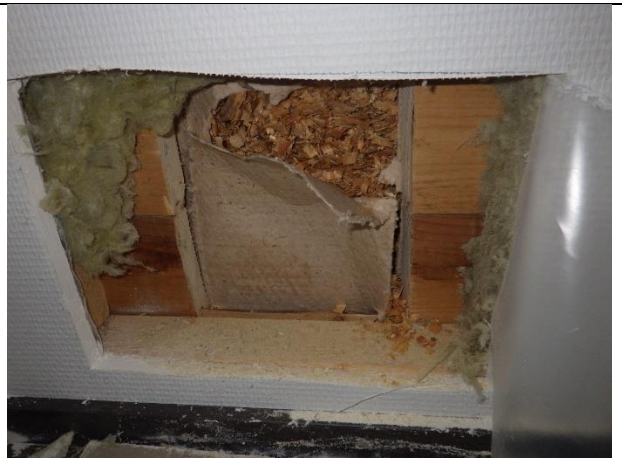
Kuva 41 – Yleiskuva, [US1]

Rakenneavauksista tehtyjen aistinvaraisen havaintojen, kosteusmittauksien sekä rakenteesta otettujen materiaalinäytteiden perusteella rakenteessa havaittiin kosteus- ja mikrobivaurioita rakenneavauksissa [US1] ja [US5].

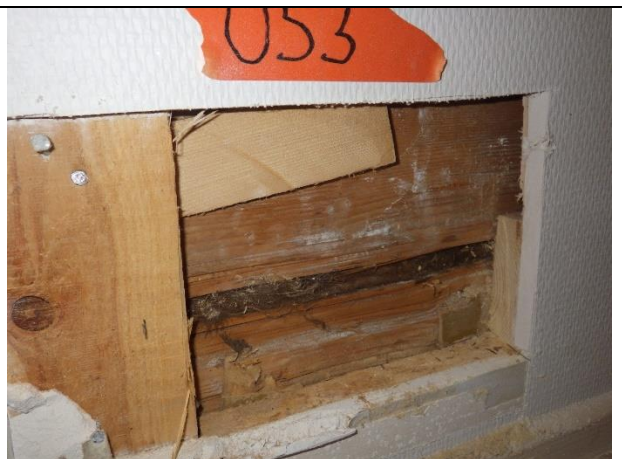
Kuva 43 - Yleiskuva, ei sisäpuolista lämmöneristettä, [US3]

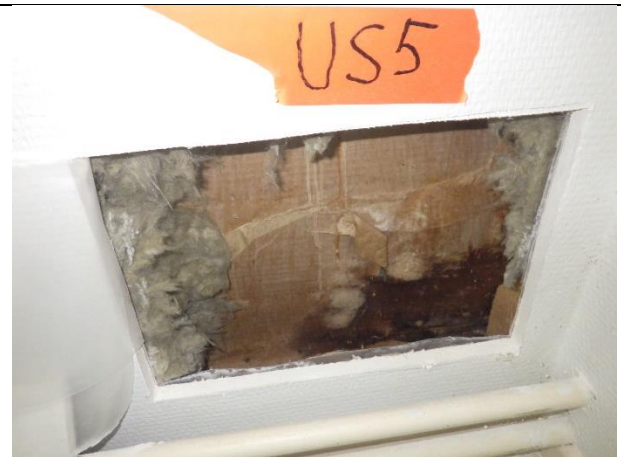
Tutkimuksien yhteydessä mitattiin kosteutta ulkoseinärakenteen eristetilasta RH-mittauksella sekä sisäpuolisesta hirsirungosta. Tehtyjen rakennekosteusmittauksien perusteella rakenneavauksissa ei havaittu kohonneita kosteusarvoja ulkoseinän eristetilassa. Ulkoseinän hirsirungon sisäpinnassa havaittiin kohonneita kosteuspitoisuuksia tutkimuspisteessä [US5].

Kuva 45 – Yleiskuva, rakenteen sisällä kosteusvauriojälkeä, [US5]

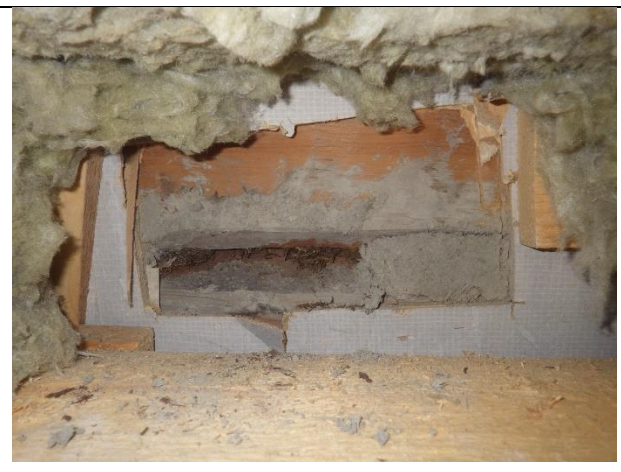
Kuva 47 – Yleiskuva, hirren saumassa tiivisteenä savea, [US7]

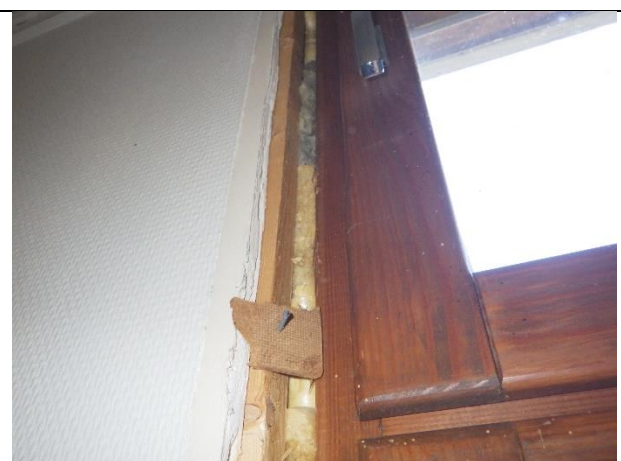
Kuva 49 – Karmin ja ikkunan välissä uretaani

Ikkunoiden uusimisen yhteydessä vanhat riveet on vaihdettu uretaanieristeisiin, eikä viitteitä ikkunaliitoksien vaurioista ollut havaittavissa.
