SASTAMALAN KAUPUNKI KIMMO TOUKONIEMI

## HOPUN KOULU A-RAKENNUS (YLÄKOULU)

Technical Due Diligence

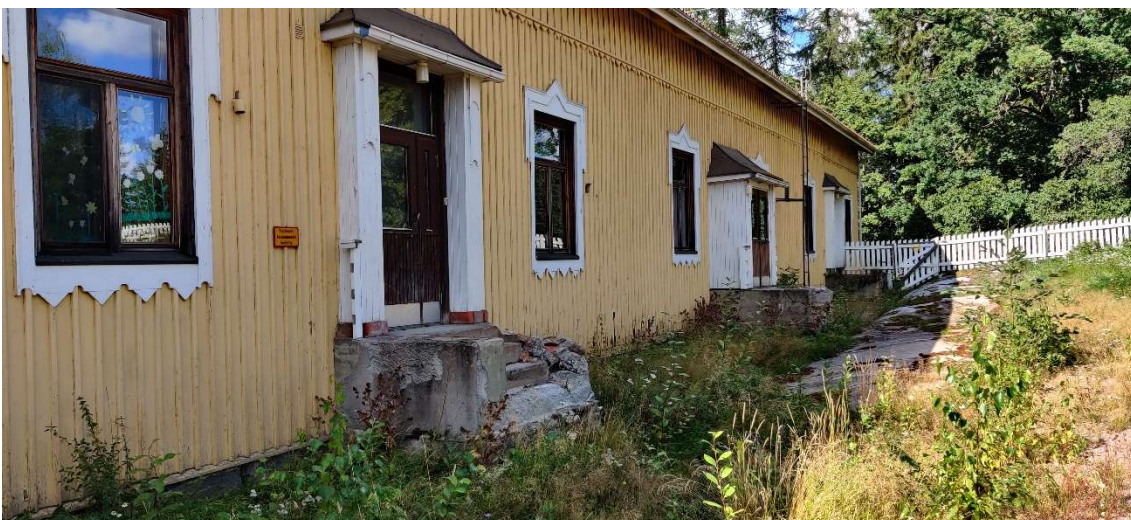
Riski	Riskin vaikutus	Korjausehdotus	0-2 vuotta	2-5 vuotta	5-10 vuotta
<b>1</b>	<b>KORKEA RISKI</b>					
1.1	Ulkoportaat ovat huonossa kunnossa.	Käytettävyyshaikka ja lievä turvallisuusriski.	Vanhat portaat puretaan ja rakennetaan uudelleen.	20 000 €

Kuva 9. Ulkoportaat ovat huonossa kunnossa ja maanpinta on kallistunut rakennusta kohti. Rakennuksen edustalla näkyvässä kallionpintaa.

2.1	Maanpinta viettää rakennusta kohti.	Ylimääräinen kosteusrasitus maanvastaisille rakenteille.	Maanpinta muotoillaan viettämään sadevedet rakennuksen ohitse.		15 000 €

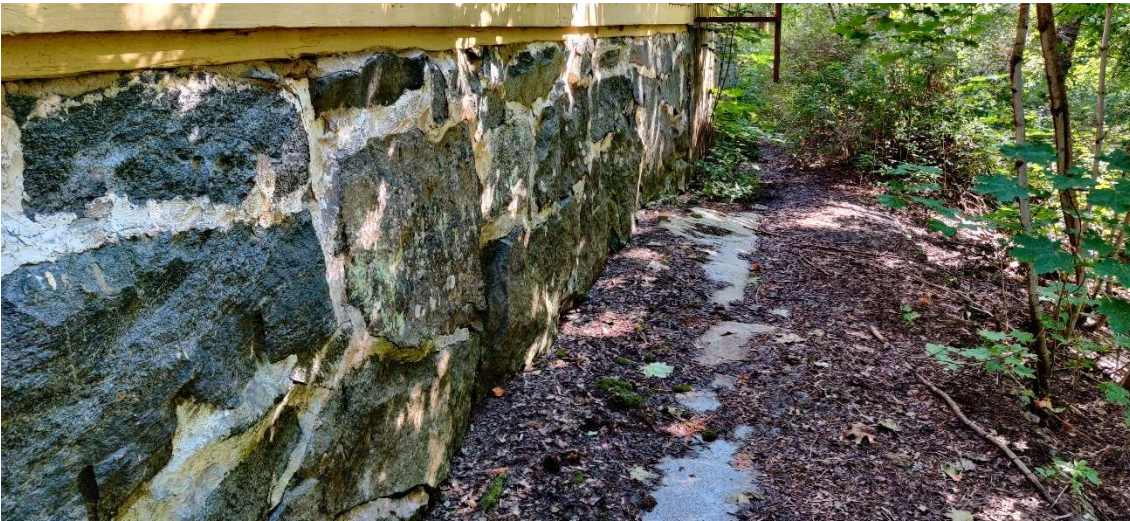
3.3	Luonnonkivisokkelin kunto.	Ryömintätilan ylimääräi- nen kosteusrasitus ja ra- kennuksen rungon mahdol- liset painumat.	Kuntotutkimus ja korjaustoi- menpiteet sen perusteella.	2 000 €

Kuva 10. Rakennuksen takapihalla rinne jatkuu lounaan suuntaan. Kalliopintaa näkyvissä luonnonkivisokkelin edessä.

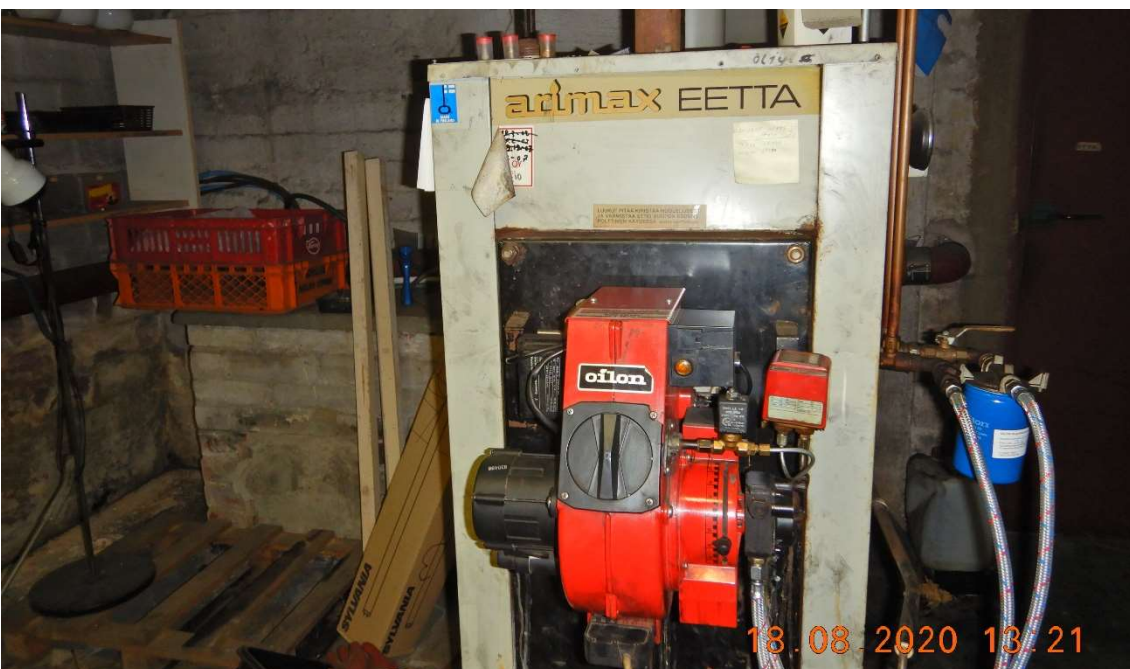
33	Rakennuksessa on öljykattila, joka lämmittää vesikiertoisen patterijärjestelmän kautta rakennusta. Öljykattila ja sen polttimet ovat aistinvaraisen arvion perusteella teknisen käyttöikänsä lopussa.
34	Lämmitysputkien ja -pattereiden ikä ei ole tiedossa. Pattereiden termostaatit ovat todennäköisesti uusittu viimeisen 10-20 vuoden aikana.
35	Lämmitystä on tuettu sähköpattereilla. Lisäksi rakennuksessa on kaksi takkaa.
36	Kattilahuoneesta lämpöä ohjataan maanalaista kanaalia pitkin samalla tontilla olevaan B-rakennukseen (alakouluun). Kanaalin putket on lähtötietojen perusteella uusittu viimeisen 20 vuoden sisällä.
<b>KVV-järjestelmät</b>	
37	Käyttövesiputkistoa on uusittu laajalti eri aikakausina.
38	Jätevesiviemärien käyttöikä ei ole tiedossa. Viemäreitä on ainakin osittain uusittu. 1. kerroksen lattiakaivoissa on käytetty muovisia korotuspaloja. Kattilahuoneessa on näkyvillä uusittua viemäriä ja vanhaa valurautaista viemäriä.

2.8	Lämmityslaitteiden teknisen käyt- töiän päättymisen.	Toiminnalliset viat.	Öljykattiloiden ja -polttimien uusiminen.		30 000 €	
	2.9	KVV-järjestelmän osien teknisen käyttöiän päättymisen.	Toiminnalliset viat ja vesi- vuodot rakenteisiin.	KVV-järjestelmien kartoitus ja korjaustarpeiden tutkiminen.	2 000 €		
		Kustannukset yhteensä			<b>10 000 €</b>	<b>140 000 €</b>	
	<b>3</b>	<b>MATALA RISKI</b>

Kuva 12. Kellarissa on öljykattila ja öljysäiliöt.

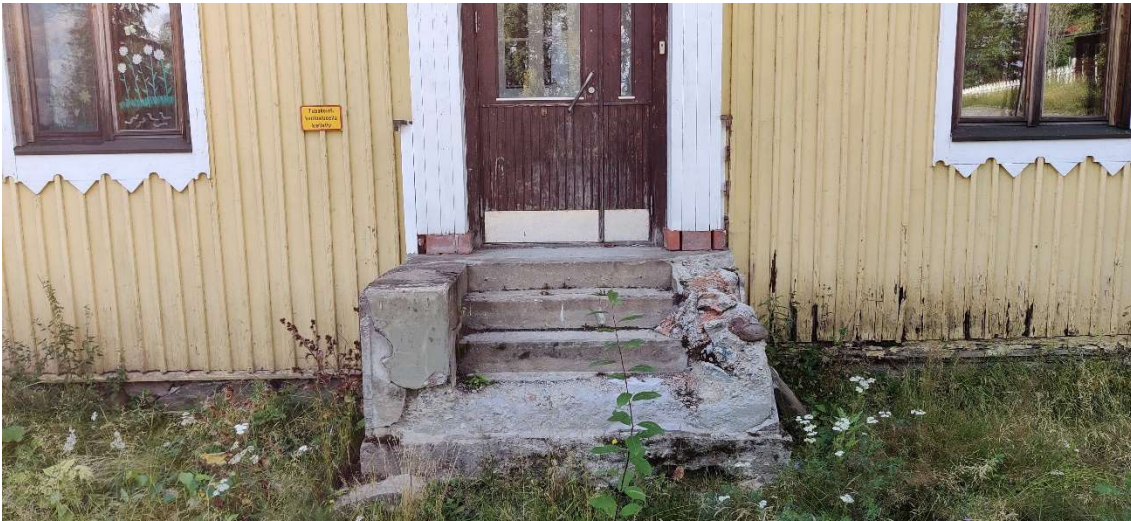
18	Julkisivut on laudoitettu. Lähtötietojen perusteella etupihan maanpinta on ollut aiemmin korkeam-malla, rakennuksen julkisivualaudoitusta vasten. Laudoituksen alapäissä on selkeitä kosteusvau-riojälkiä.
<b>Ikkunat ja ulko-ovet</b>	
19	Ikkunat on pääosin uusittu, mutta uusimisen ajankohta ei ole tiedossa. Laajennuksen ullakon ikkunat ovat todennäköisesti alkuperäiset. Ikkunarakenteiden tavanomaiset kosteusteknisiä riskejä on muun muassa: <ul style="list-style-type: none"> <li>Ikkunarakenteen liitosdetaljit ja saumaukset ikkunaliittymissä voi olla puutteellinen, jolloin sisäilman kosteus tai viistosade voi päästä rakenteen sisään.</li> <li>Vanha ikkunatilke sekä vanhat karmit ja apukarmit voivat olla mikrobivaurioituneet kosteu-den seurauksena.</li> <li>Vauriorakenteista voi olla ilmayhteys sisäilmaan.</li> </ul>
20	Aistinvaraisten arvioiden perusteella ikkunoilla on vielä teknistä käyttöikää jäljellä. Ikkunoiden ulko-puitteet ovat puuta. Ulkopuitteiden pinnoite on kulunut ja vaatii huoltoa.

2.4	Julkisivulaudoituksen huono tuuletavuus ja materiaalien vaurioituminen.	Ulkonäköhaitta ja rungon kosteusvaurioituminen.	Julkisivulaudoituksen uusiminen.		75 000 €

3.4	Ulko-ovet ovat teknisen käyt- töikänsä lopussa.	Ulkonäköhaitta ja toimin- nalliset haitat.	Ulko-ovien huoltotoimenpi- teet tai ovien uusiminen.		10 000 € (uusiminen)

Kuva 13. Julkisivulaudoitus on etenkin alareunoistaan huonossa kunnossa. Portaat ovat huonossa kunnossa ja ulko-  
ovet teknisen käyttökänsä lopussa.

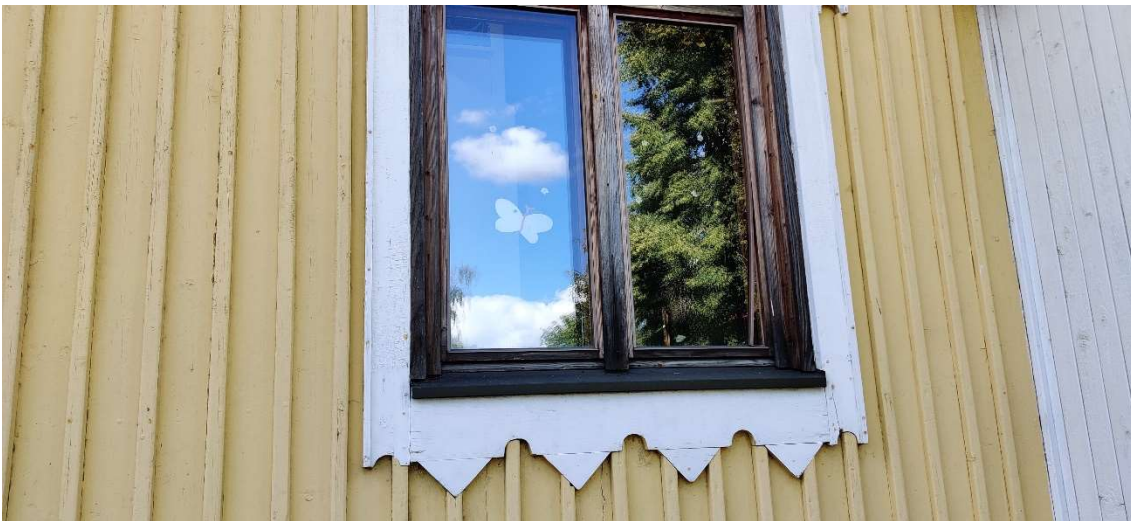
2.5	Ikkunoiden apukarmien ja tilkkeiden kosteustekniset riskit.	Sisäilmahaitta.	Kuntotutkimus ja korjaustoimenpiteet sen perusteella.	2 000 €		
2.6	Ikkunoiden ulkopuitteiden ja karmien huono kunto.	Ulkonäköhaitta ja mahdolliset vesivuodot ikkunoiden läpi.	Ikkunoiden ulkopuitteiden ja karmien huoltotoimenpiteet.		15 000 €

Kuva 14. Ikkunoiden ulkopuutteet ja karmit vaativat huoltoa.

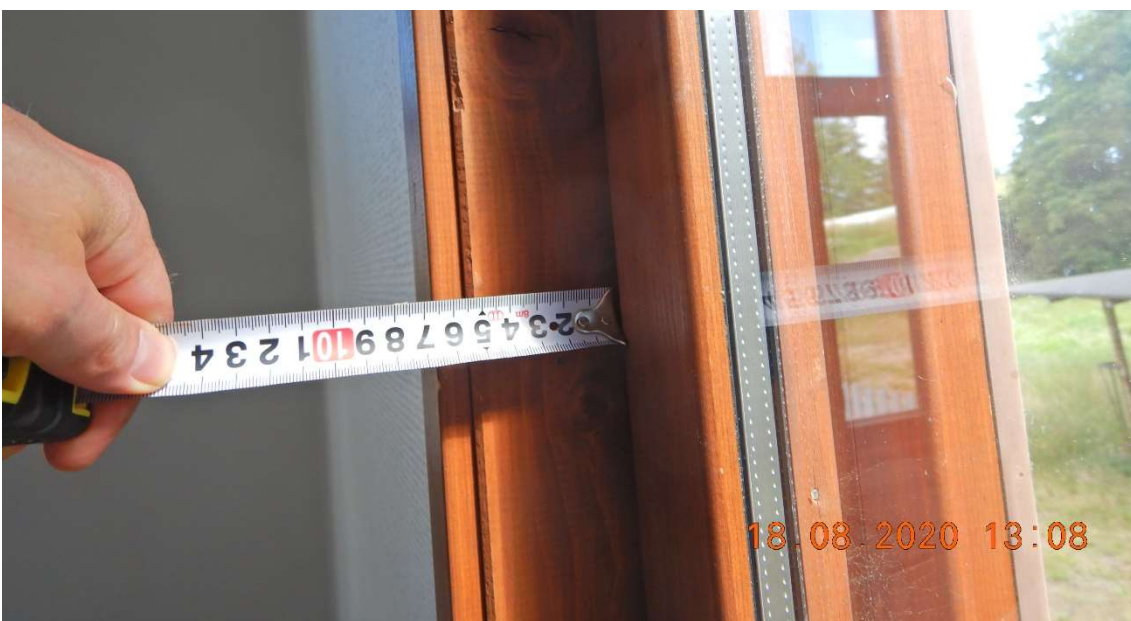
Kuva 15. Ikkunoiden sisämyygi voi viitata siihen, että ulkoseiniä on lisälämmöneristetty sisäpuolelta.

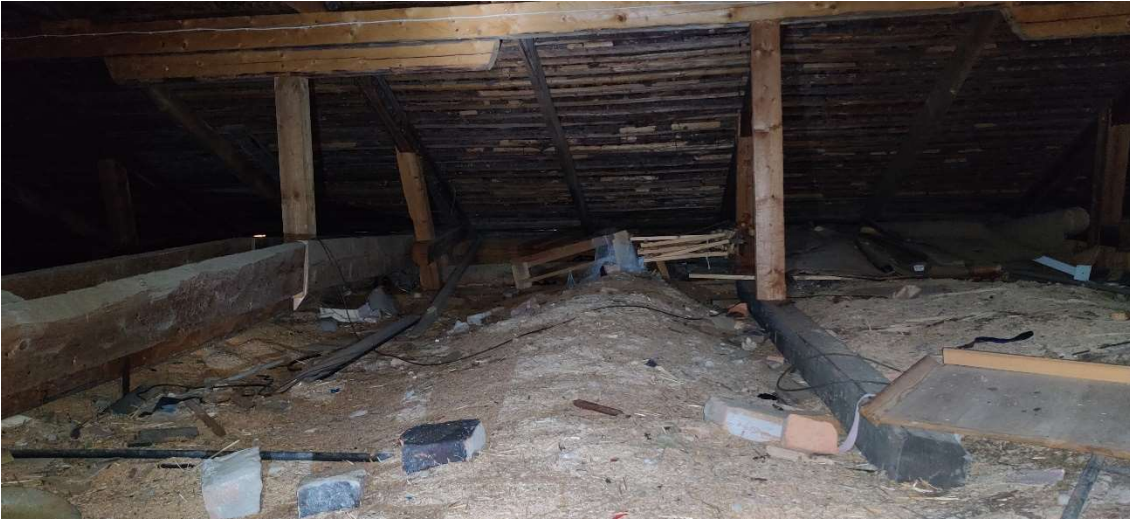
21	Ulko-ovet ovat aistinvaraisten arvioiden perusteella teknisen käyttöikänsä päässä. Ovien pinnoitteet ovat kuluneet.
<b>Yläpohjat ja vesikatot</b>	
22	Yläpohja on puurunkoinen ja sahanpurulla lämmöneristetty. Rakennuksessa on kylmä ullakkotila laajennusosan ullakko pois-lukien. Aikakaudelle tyyppilliset kosteustekniset riskit tämän tapaisissa ra-kenteissa ovat muun muassa: <ul style="list-style-type: none"> <li>Yläpohjaan jätetty alkuperäinen eriste tai yläpohjaan lisätty uusi lämmöneriste voivat olla vaurioituneet vesikattovuotojen tai sisäilman kosteuden seurauksena.</li> </ul>
23	Vesikate on peltiä. Pellin alla ei ole aluskatetta. Aluslaudoituksissa on kosteusrasitukseen viittaavia jälkiä.

2.7	Yläpohjan ja vesikatteen kosteustekniset riskit.	Sisäilmahaitta ja rungon kosteusvaurioituminen.	Kuntotutkimus ja korjaustoi- menpiteet sen perusteella.	2 000 €

Kuva 22. Muualla ullakkotila on kylmää tilaa ja eristeet ovat keskiosalla näkyvissä. Vesikatteen alla ei ole aluskatetta.

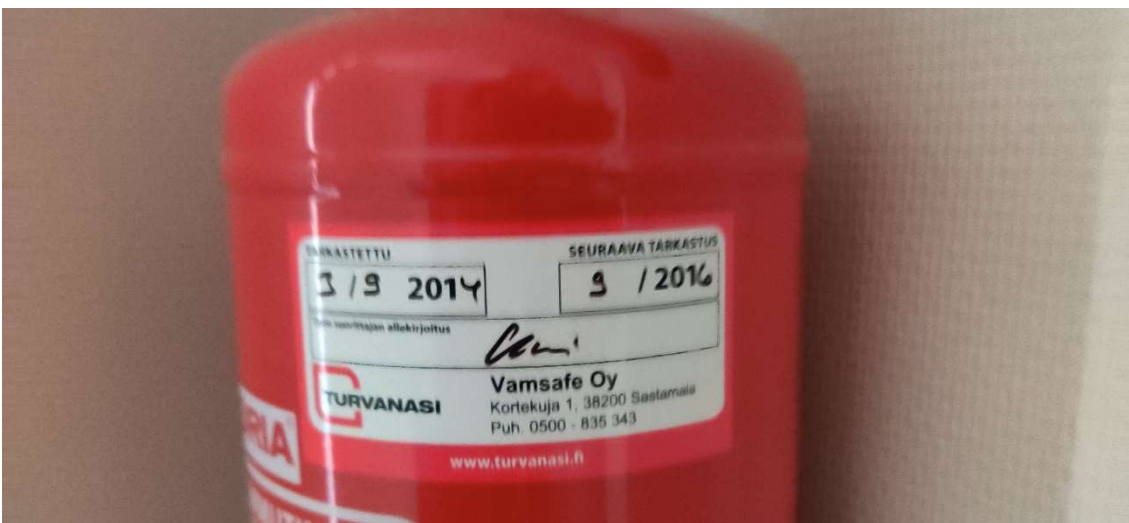
Kuva 26. Vaahtosammuttimet on tarkistettu viimeksi vuonna 2014.
