| <b>Asia</b> | <b>KEHOTUKSEEN LIITTYVÄ YMPÄRISTÖTARKASTAJAN TARKASTUSKÄYNTI</b> | |
| <b>Paikka</b> | <b>Äkönmaan ampumarata, Pentinmaantie 649/30, 39100 Hämeenkyrö</b> | |
| <b>Asian tausta</b> | Hämeenkyrön Koillinen Metsästysyhdistys Ry:lle (myöh. toiminnanharjoittaja) on annettu kehoitus elinympäristölautakunnan lupajaostossa 5.2.2025 § 5 saattaa ampumaradan toiminta ympäristöluvan ehtojen mukaiseksi. Tarkastuskäynnillä tarkastettiin kehoituksen kohta 4 eli rata-alueen hulevesijärjestelmä ja se, onko hulevesijärjestelmä saatettu Markku Rothin suunnitelman (Markku Roth 31.5.2018) mukaiseksi. | |

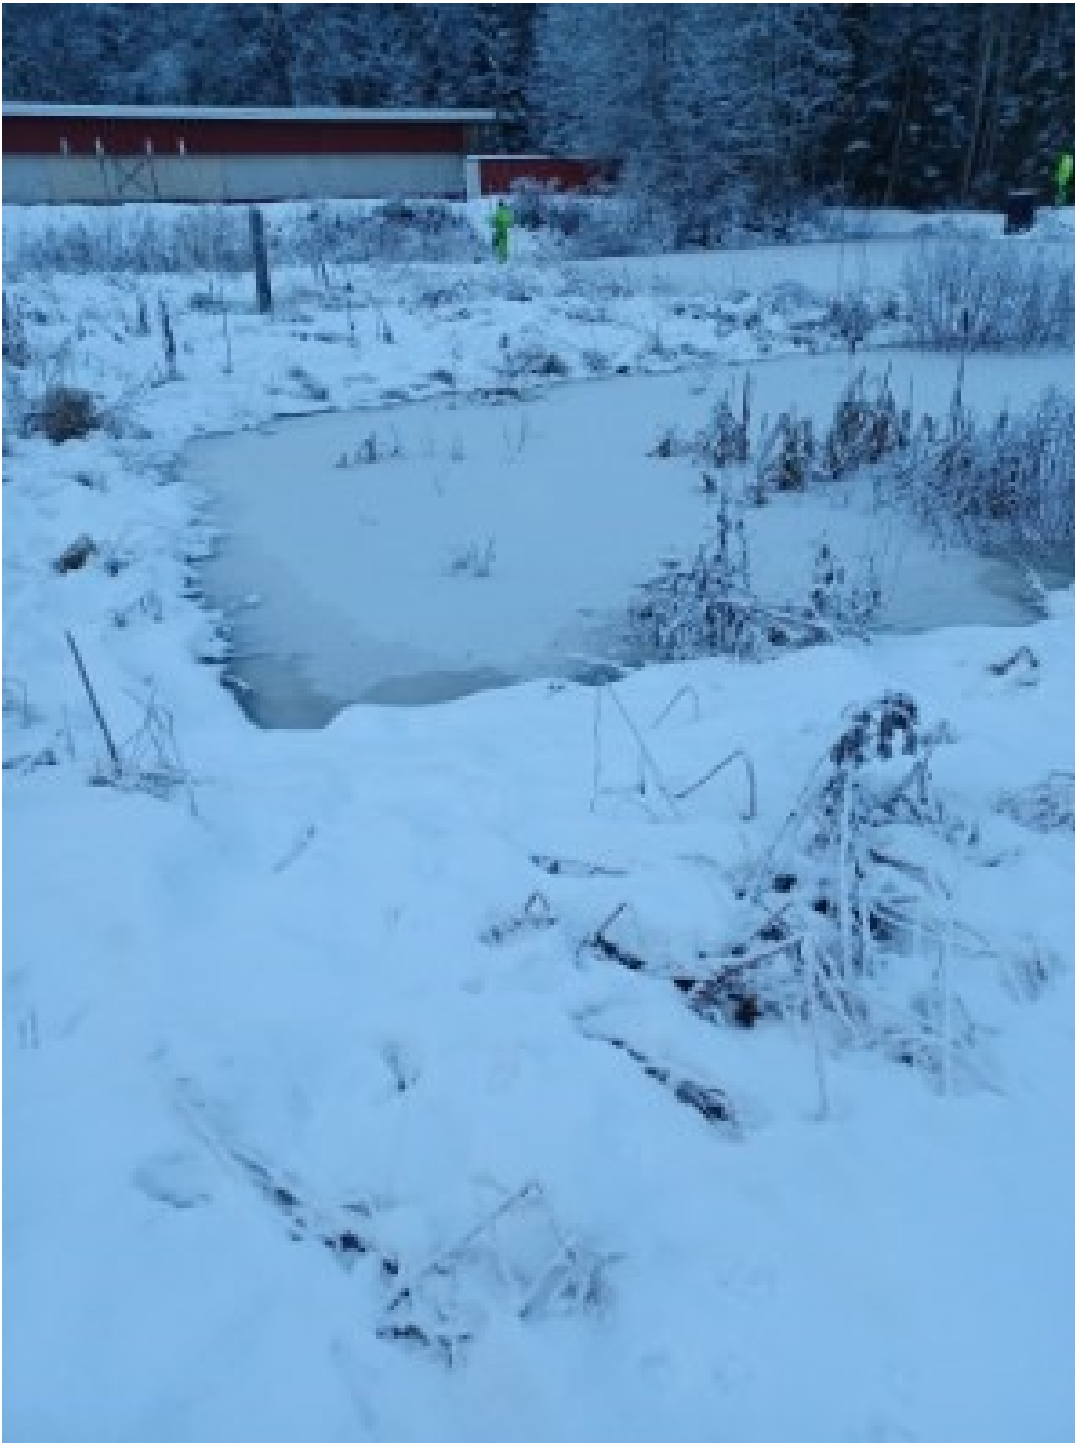
- 1) Allas oli tarkastuksen aikana jäässä.
- 2) Altaassa oli näytteenottokaivo, jonka kansi oli lukittu.
- 3) Näytteenottokaivosta lähtee ylivuotoputki. Ylivuotoputkesta ei tullut mitään eikä ympäristössä ollut havaittavissa merkkejä altaan ylivuodosta.

*Kuva 1 Hulevesiallas.*

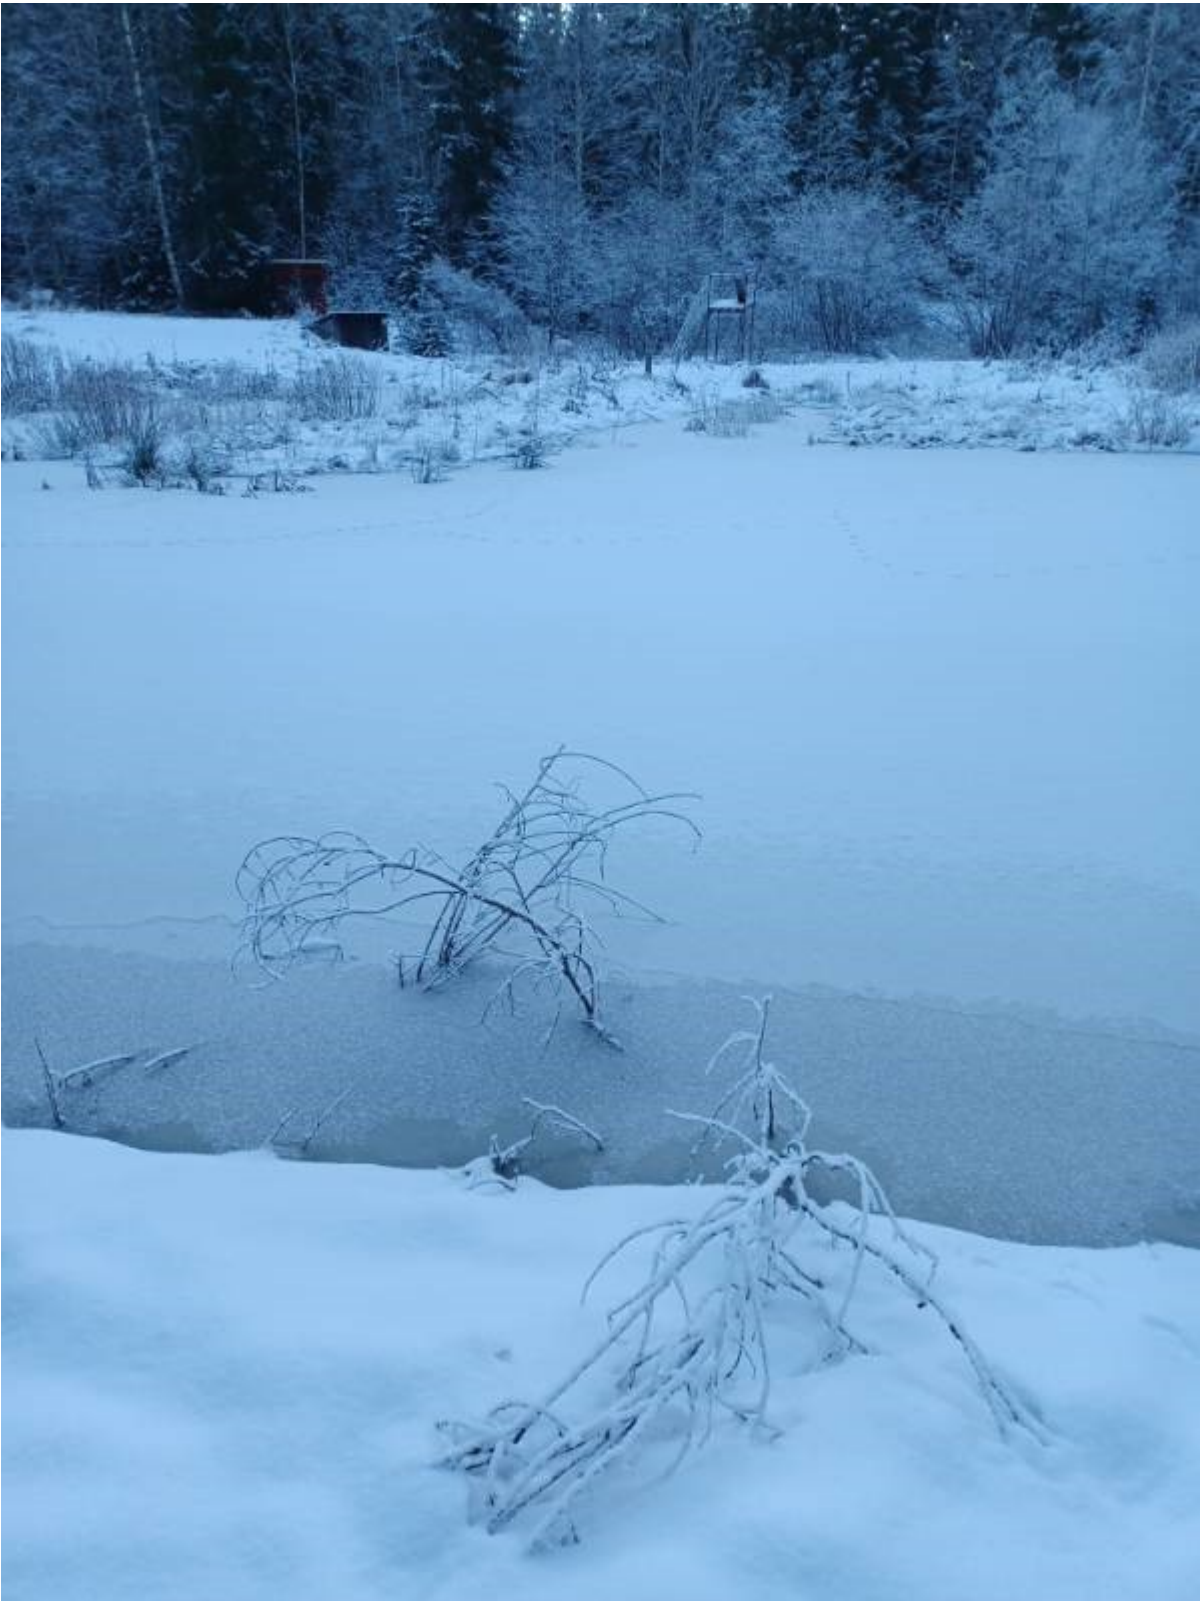
Kuva 2 Hulevesiallas.

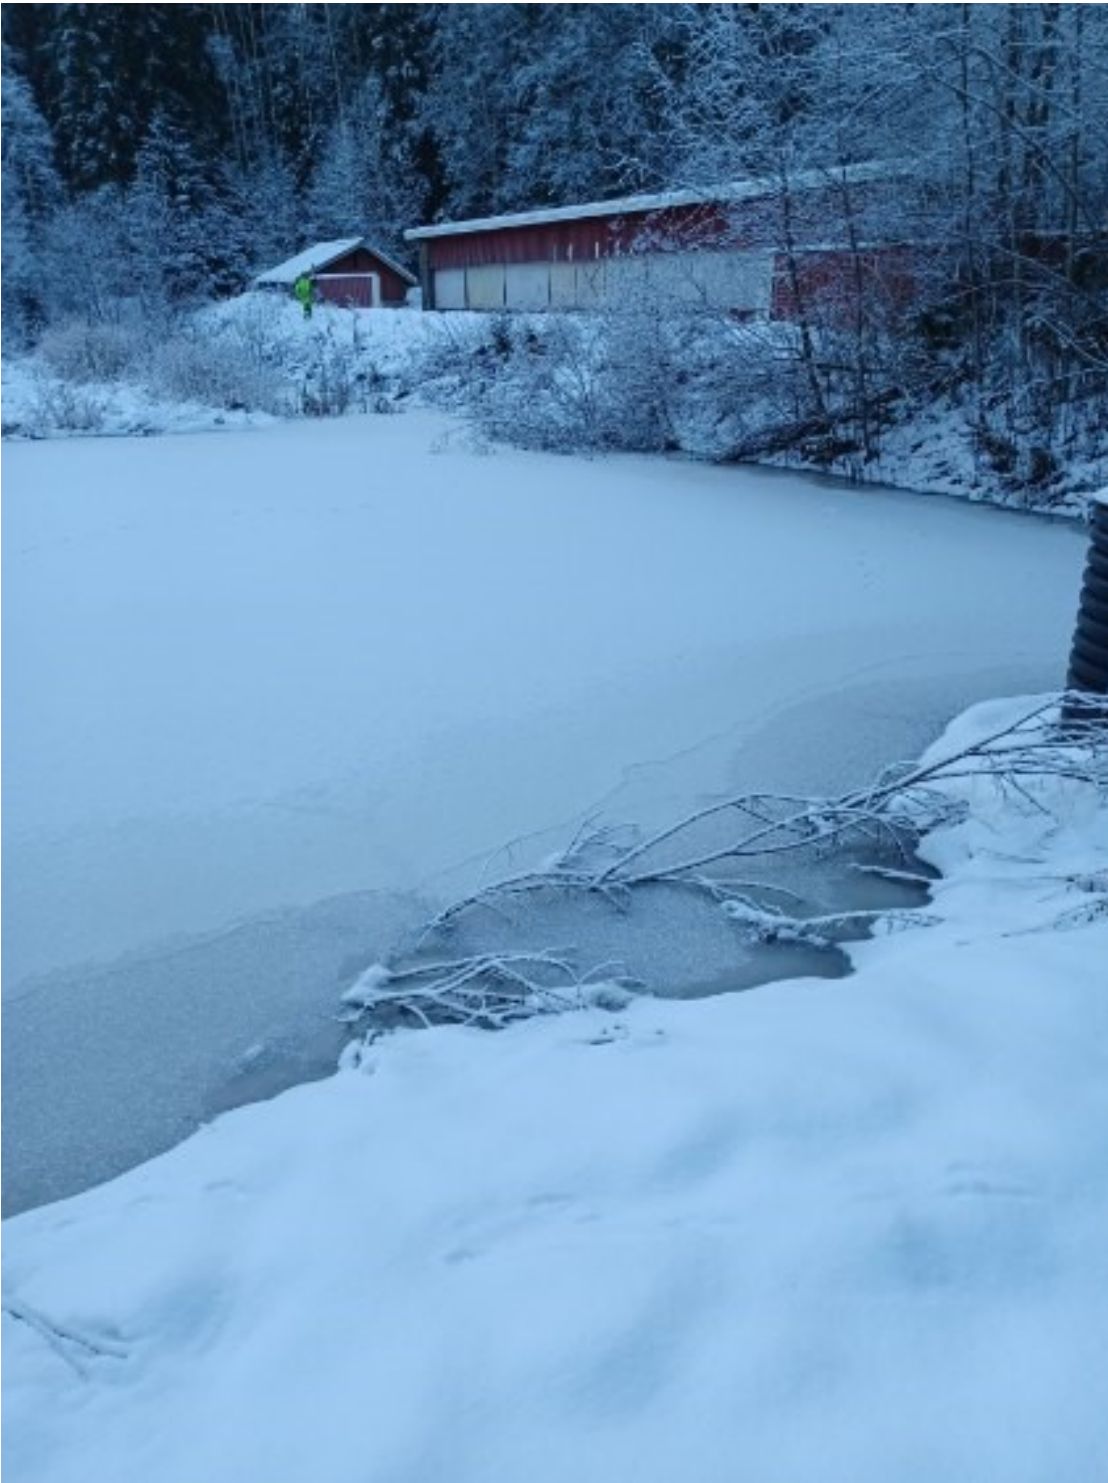
Kuva 3 Hulevesiallas.

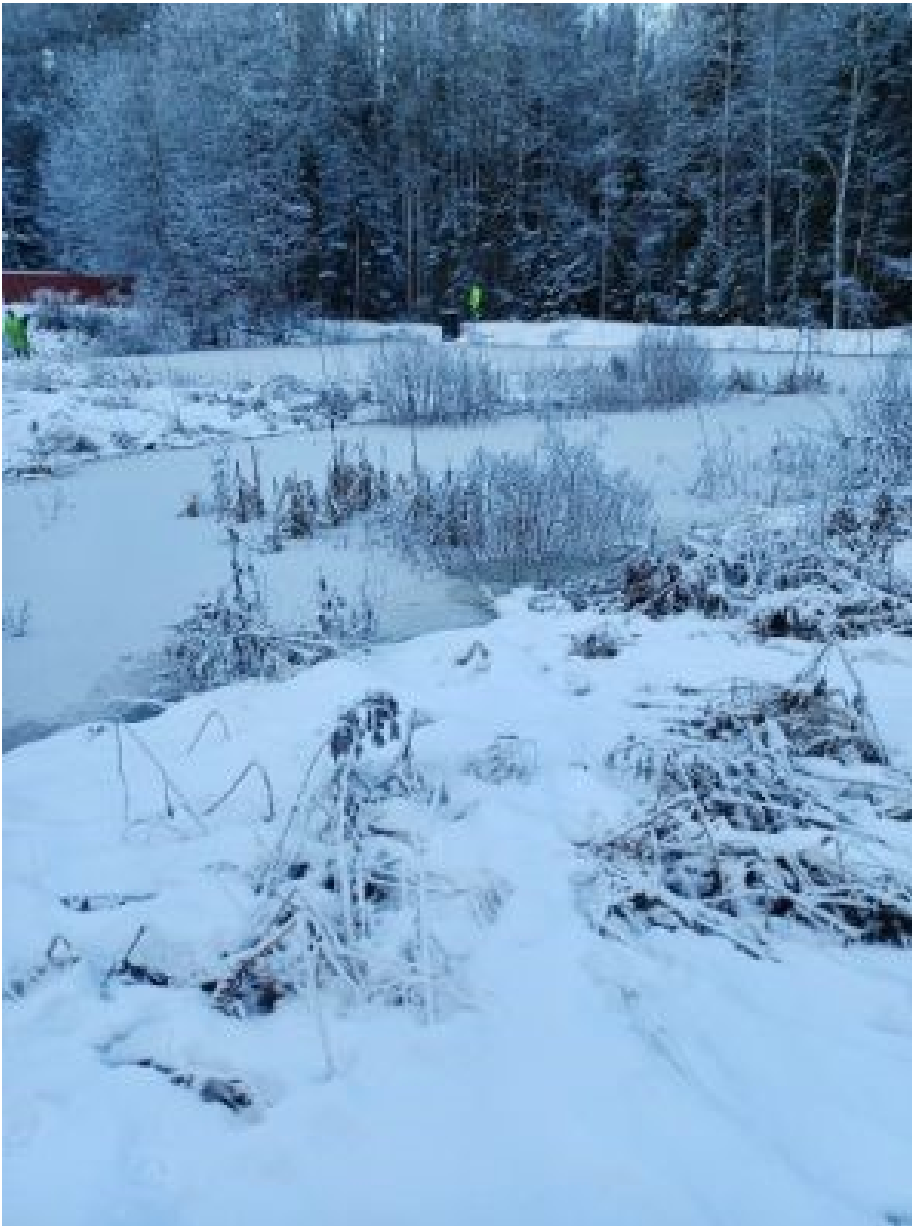
Kuva 4 Hulevesiallas.

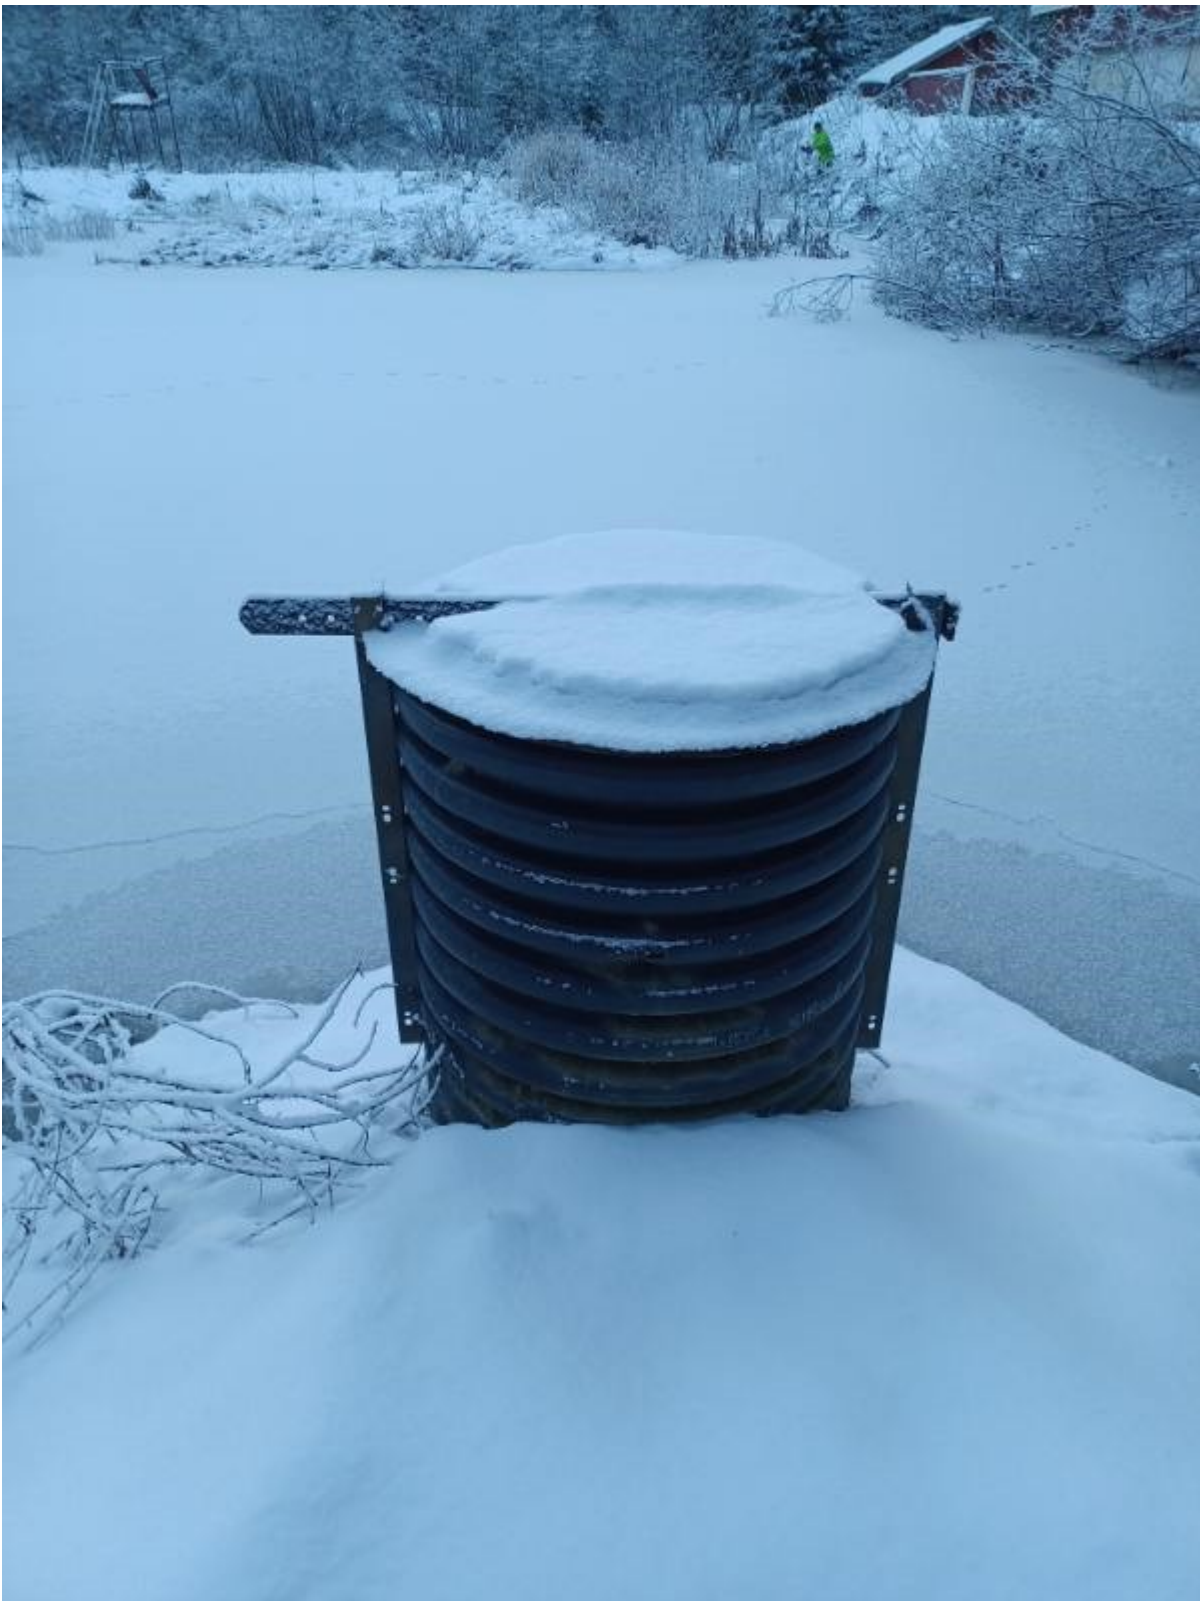
- 5) Hulevesialtaassa on sorapesä, joka koostuu 32 mm sepelistä. Se-  
peliä on 20 m<sup>3</sup>. Sorapesä koostuu vain sepelistä.
- 6) Sorapesä on rakennettu PE-muovista valmistetun näytteenottokai-  
von ympärille. Kaivosta on mahdollista ottaa vesinäytteet. Kaivo  
on noin 1,5 m vedenpinnan alapuolella.
- 7) Altaan alla oleva maaperä on vettä pidättävää savea koko altaan  
pinta-alalta. Altaan koossa on huomioitu 4,6 ha valuma-alue ja al-  
las varmistaa, että kaikki vesi mahtuu alueelle eikä sitä pääse kar-  
kaamaan rata-alueen ulkopuolelle.
- 8) Ylivuotoputkesta ei ole koskaan mennyt vettä ympäristöön.

Kuva 5 Näytteenotto-kaivo, joka oli lukittuna.

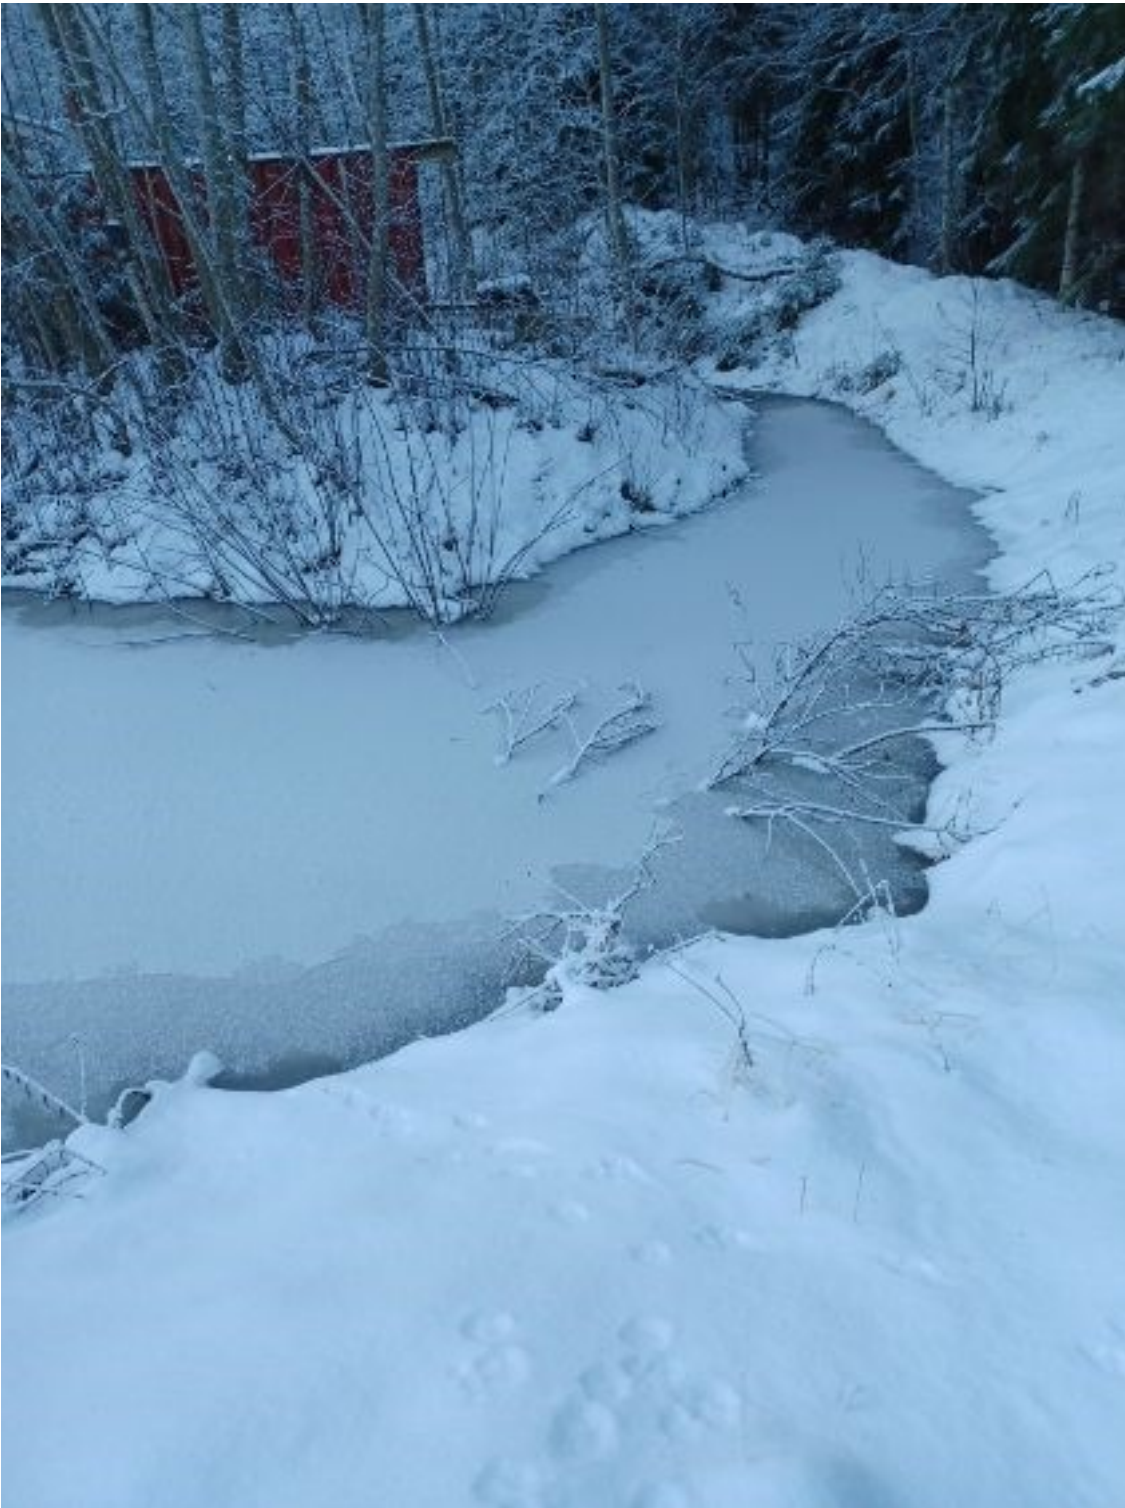
*Kuva 6 Hulevesiallas loppui kaarteeseen.*

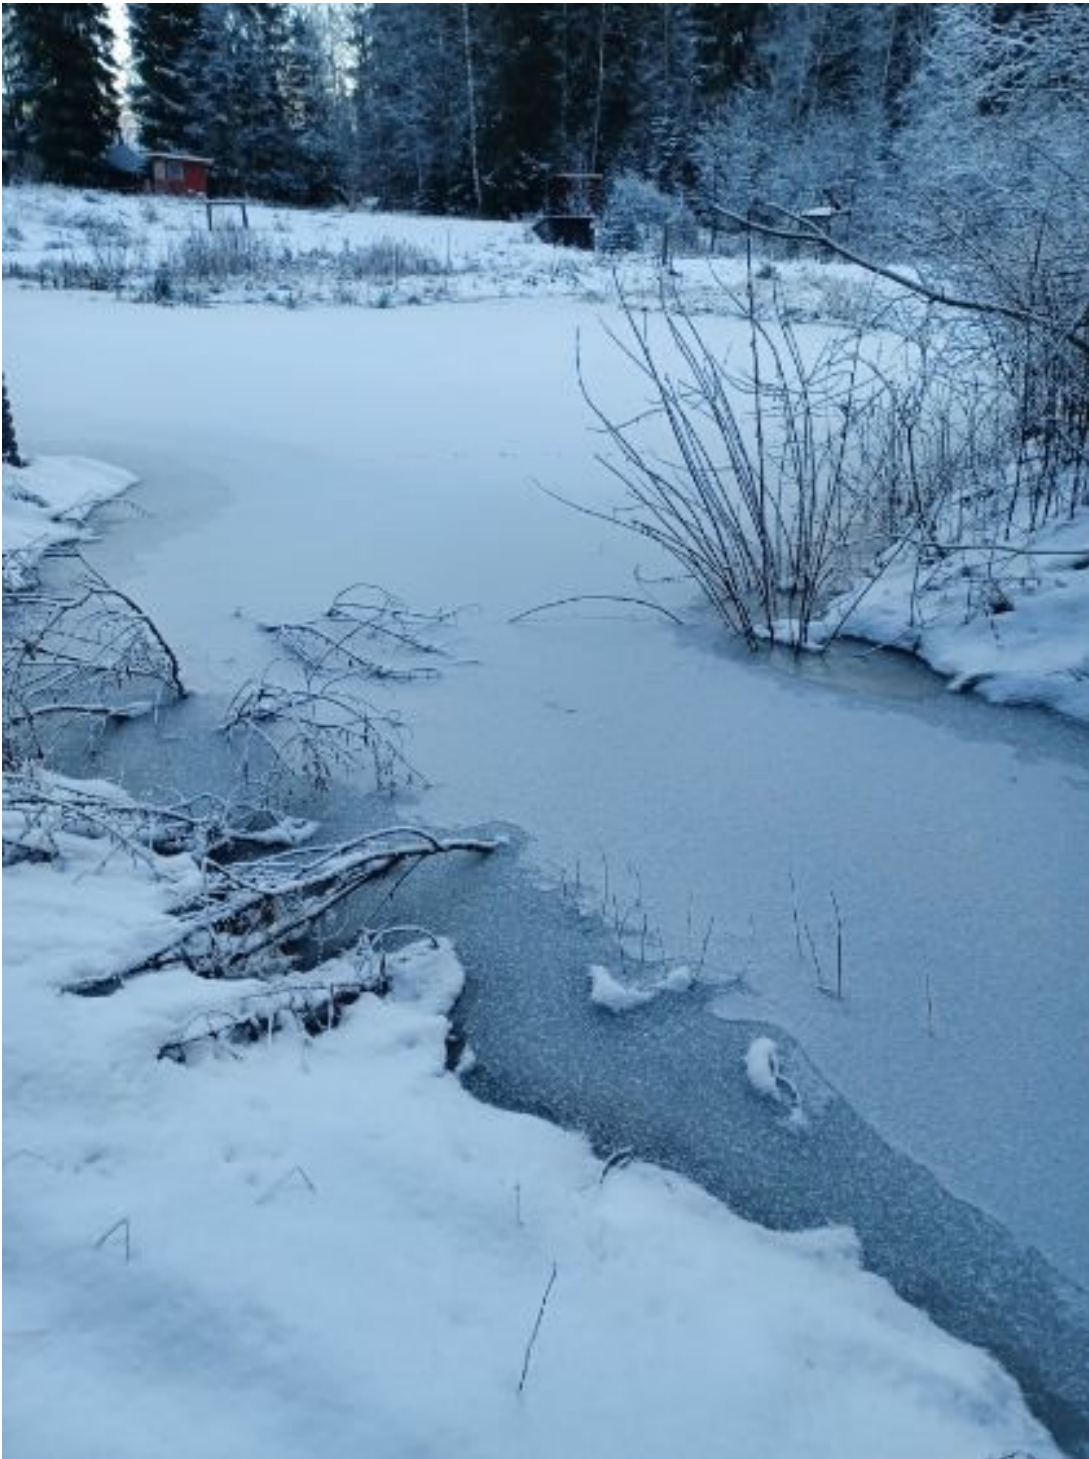
*Kuva 7 Hulevesiallas.*
