## Tarkastuskertomus

Hämeenkyrön Koillinen Metsästysyhdistys Ry  
Pentinmaantie 649/30  
39100 Hämeenkyrö

**30.9.2024 Tarkastus tilalla Pitkäniitty 108-416-0012-0016****Läsnä:**

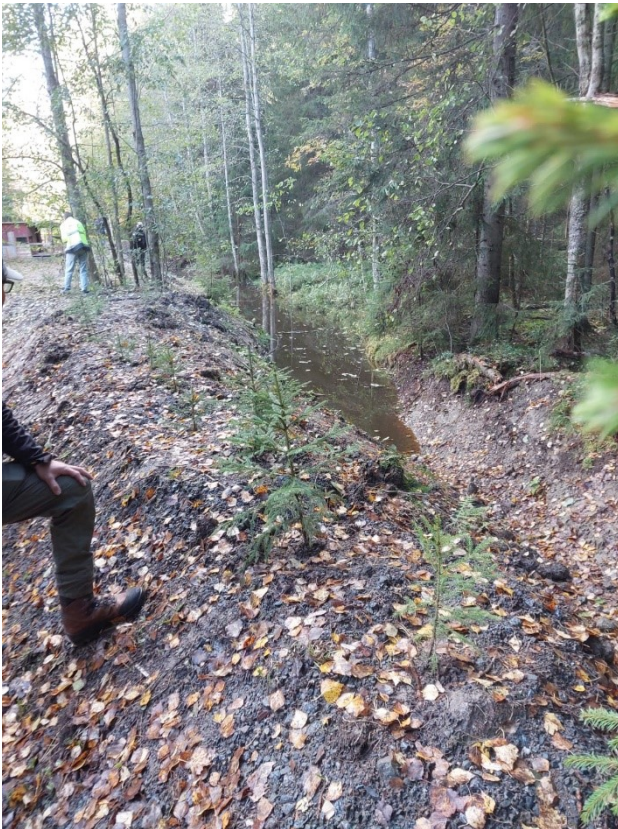
Kuva 1. Ulkopuolisten vesien hallinta;  
haihdutusallas ja maavalli

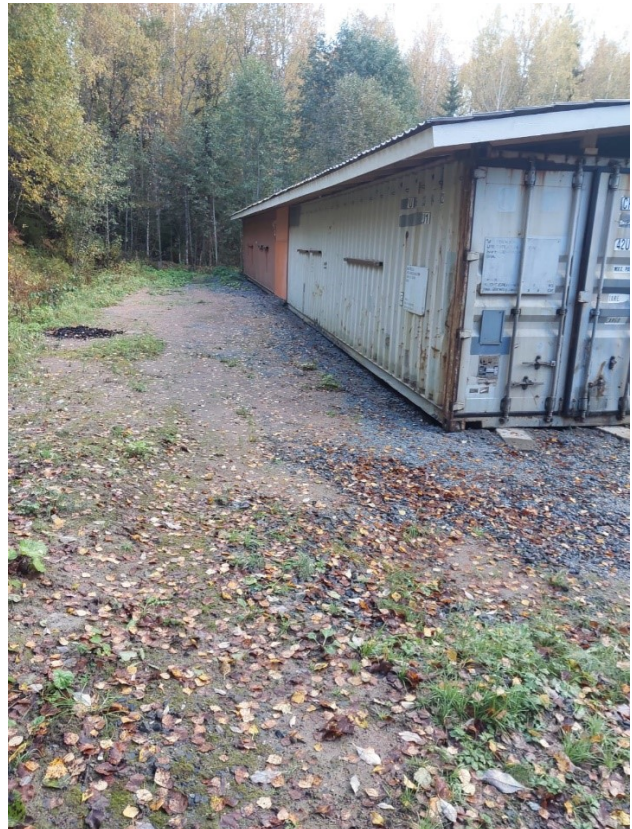
Kuva 2. Maastoa luotiloukun takaa

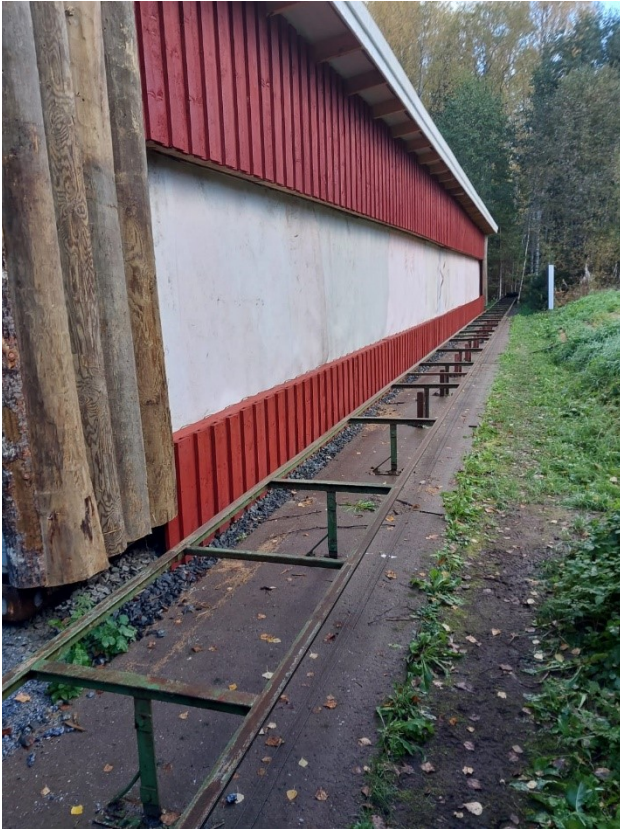
Kuva 3. Merikonteista tehty luotiloukku

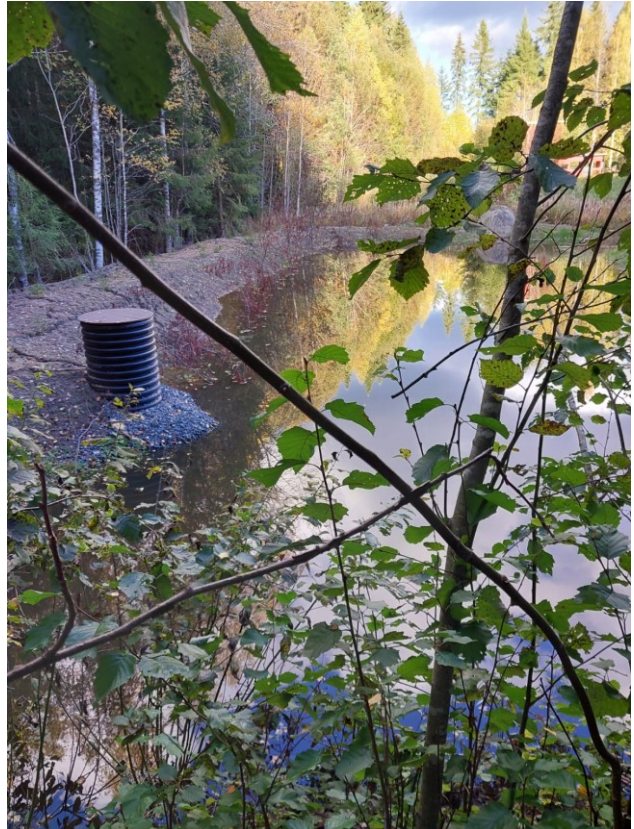
Kuva 4. Sisäpuolisten vesien hallinta;  
haihdutusallas ja tarkastuskaivo

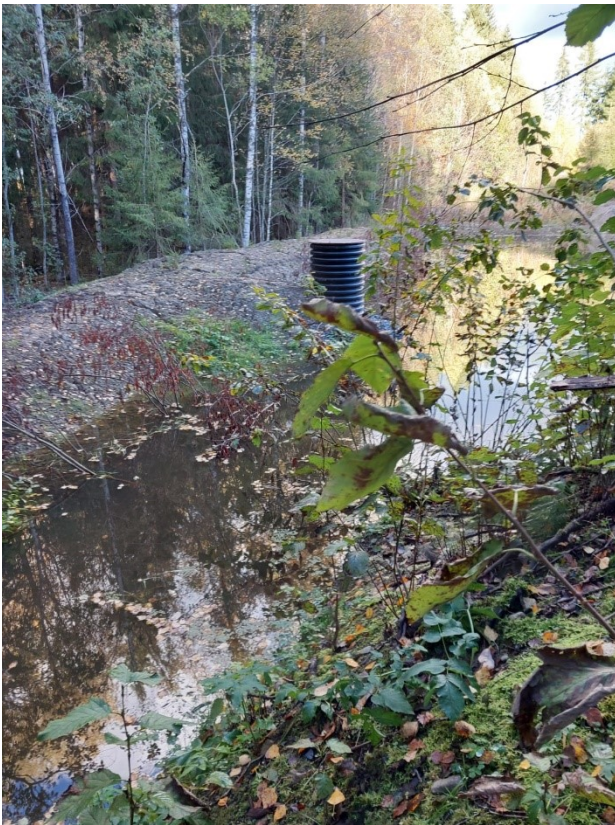
Kuva 5. Sisäpuolisten vesien hallinta; maavalli

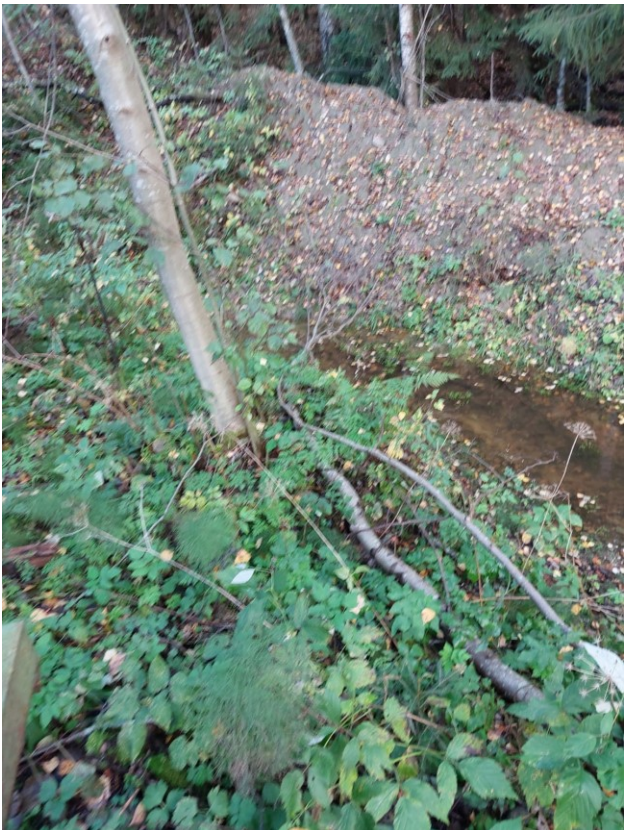
Kuva 6. Sisäpuolisten vesien hallinta; maavalli

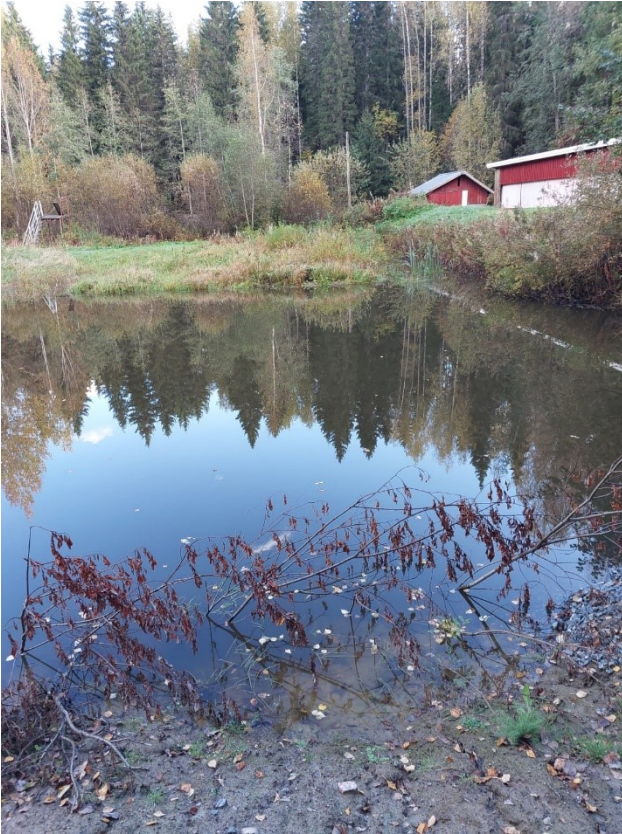
Kuva 7. Sisäpuolisten vesien hallinta;  
haihdutusallas

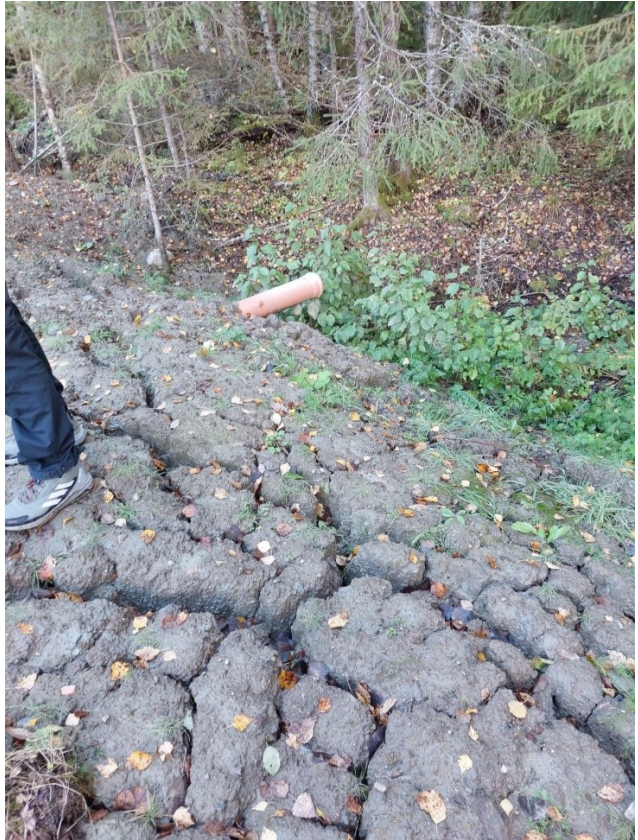
Kuva 8. Sisäpuolisten vesien hallinta; ylivuotoputki

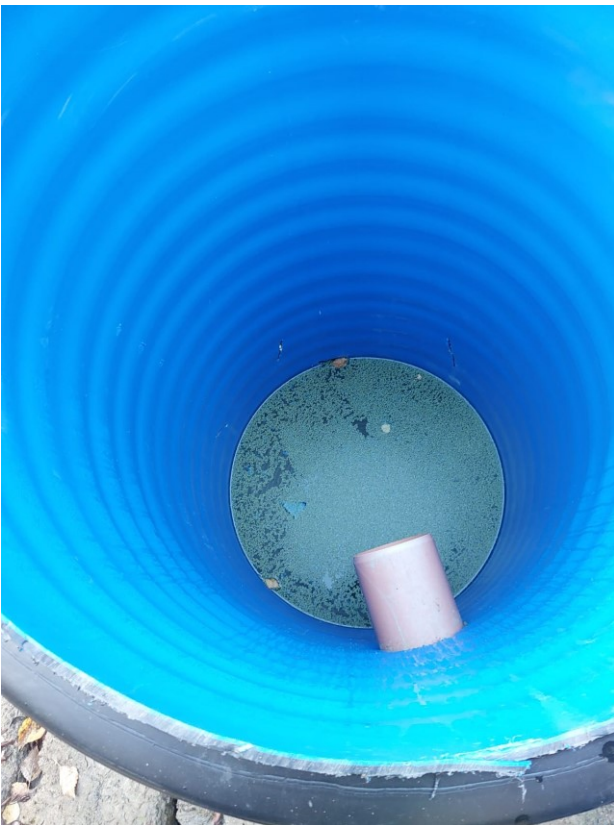
Kuva 9. Sisäpuolisten vesien hallinta; tarkastuskaivo
