**MAAPERÄN HAITTA-AINETUTKIMUS JA PILAANTUNEISUUDEN JA PUHDISTUSTARPEEN ARVIOINTI**

**PILAANTUNEEN MAAPERÄN KUNNOSTUKSEN VALVONTA**

**RAPORTTI 4.12.2023**

**ÄKÖNMAAN AMPUMARATA-ALUE**

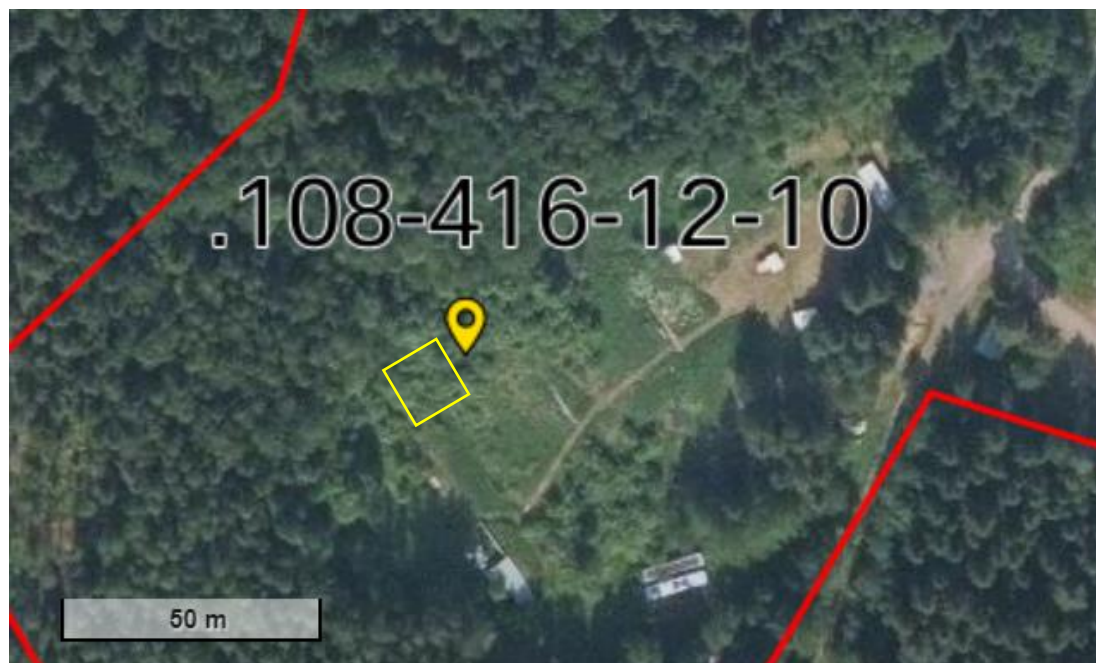
Kuva 2. Ortokuvaan merkitty kunnostettu ja tutkittu alue (havainnollistava sijainti, ei tarkemitattu).

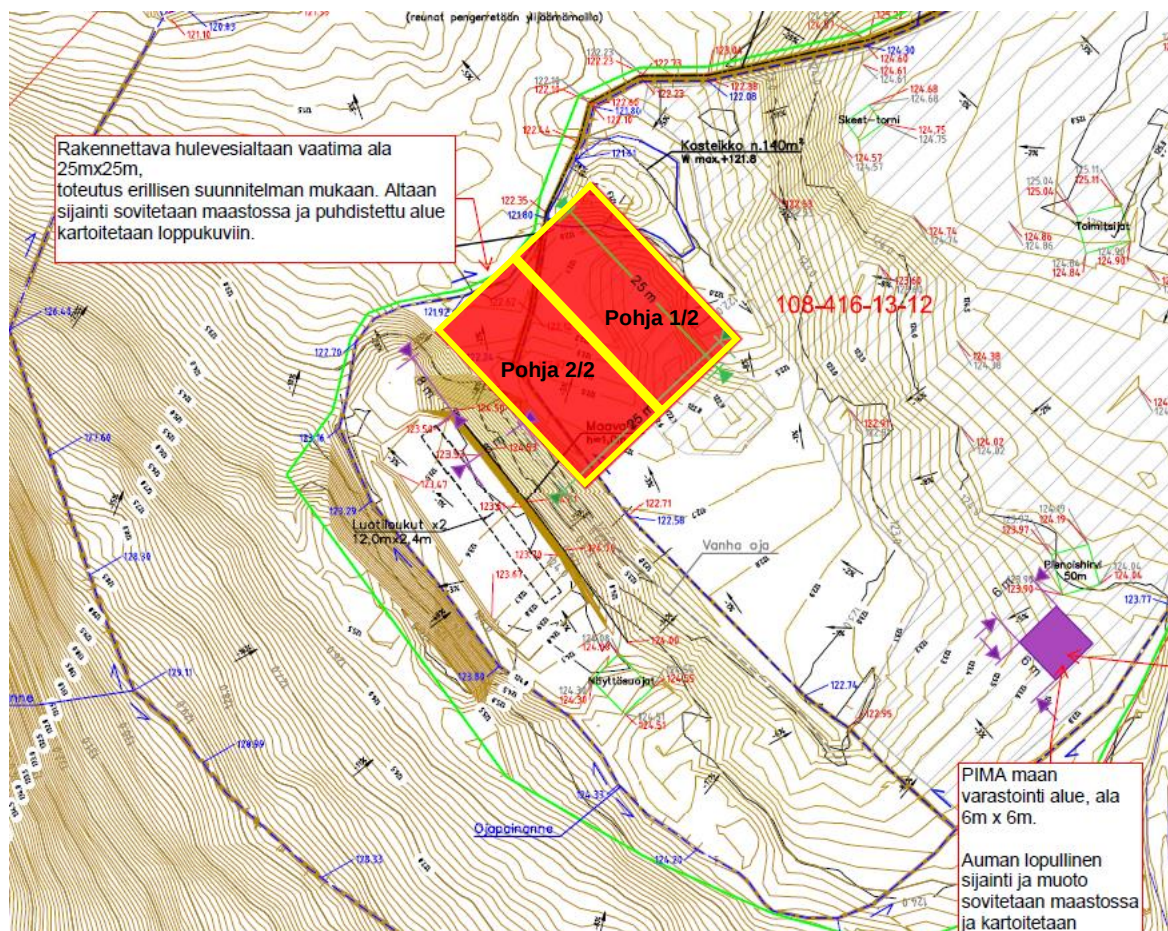
Kuva 3. Suunnitelmakuvaan merkitty jäännöspitoisuusnäytteiden ottopaikat keltaisella rajattuna.

Kunnostetulta alueelta otettiin kaksi jäännöspitoisuusnäytettä kokoomanäytteinä. Pohjan 1/2 kokoomanäytteen PAH-yhdisteiden summan pitoisuus ja yksittäisten PAH-yhdisteiden pitoisuudet alittivat asetuksen kynnysarvotason.

Pohjan 2/2 kokoomanäytteen (ampumapenkan puolen kokoomanäyte) osalta PAH-yhdisteiden summapitoisuus alitti asetuksen kynnysarvotason. Yksittäisistä yhdisteistä bentso(a)pyreenin pitoisuus ylitti niukasti kynnysarvotason ollen 0,275 mg/kg. Tuloksen laboratorion ilmoittama mittausepävarmuus on +/- 0,0825 mg/kg. Mikäli mittausepävarmuus vähennetään absoluuttisesti tuloksesta, alittuu myös kynnysarvo.

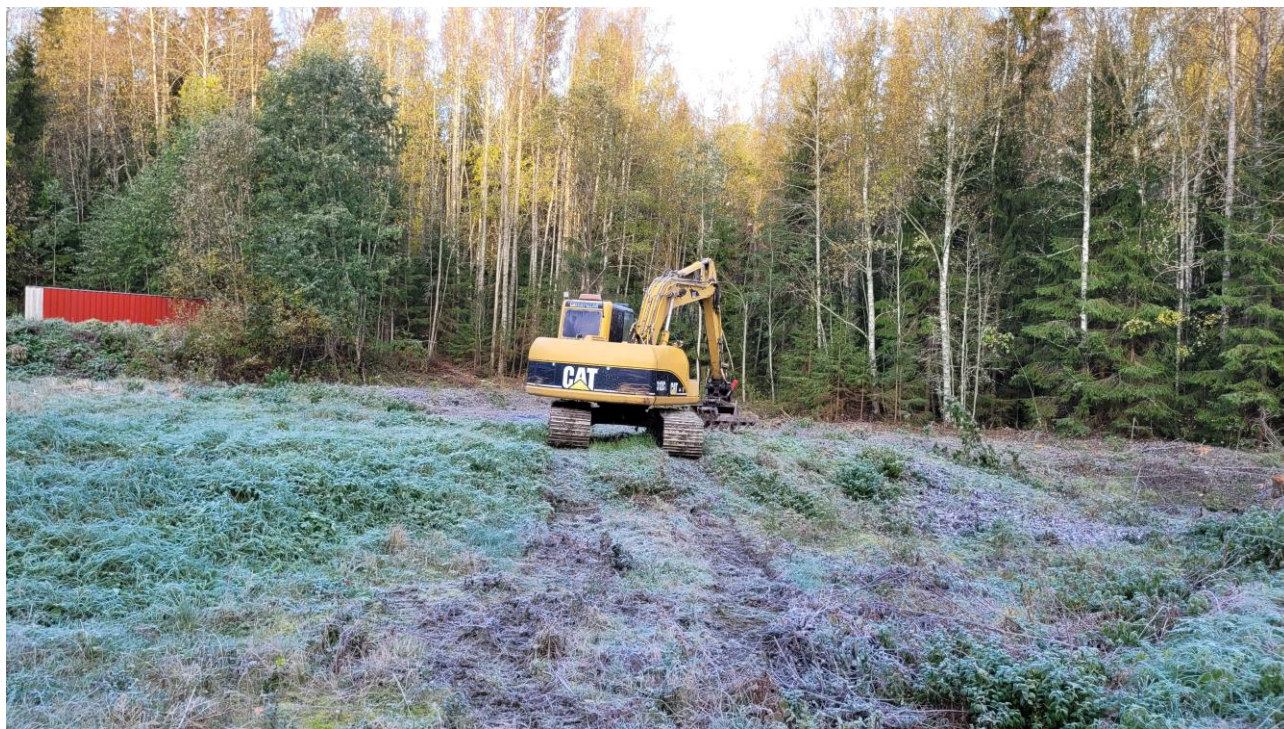
Kuva 4. Kunnostustyön alkua.

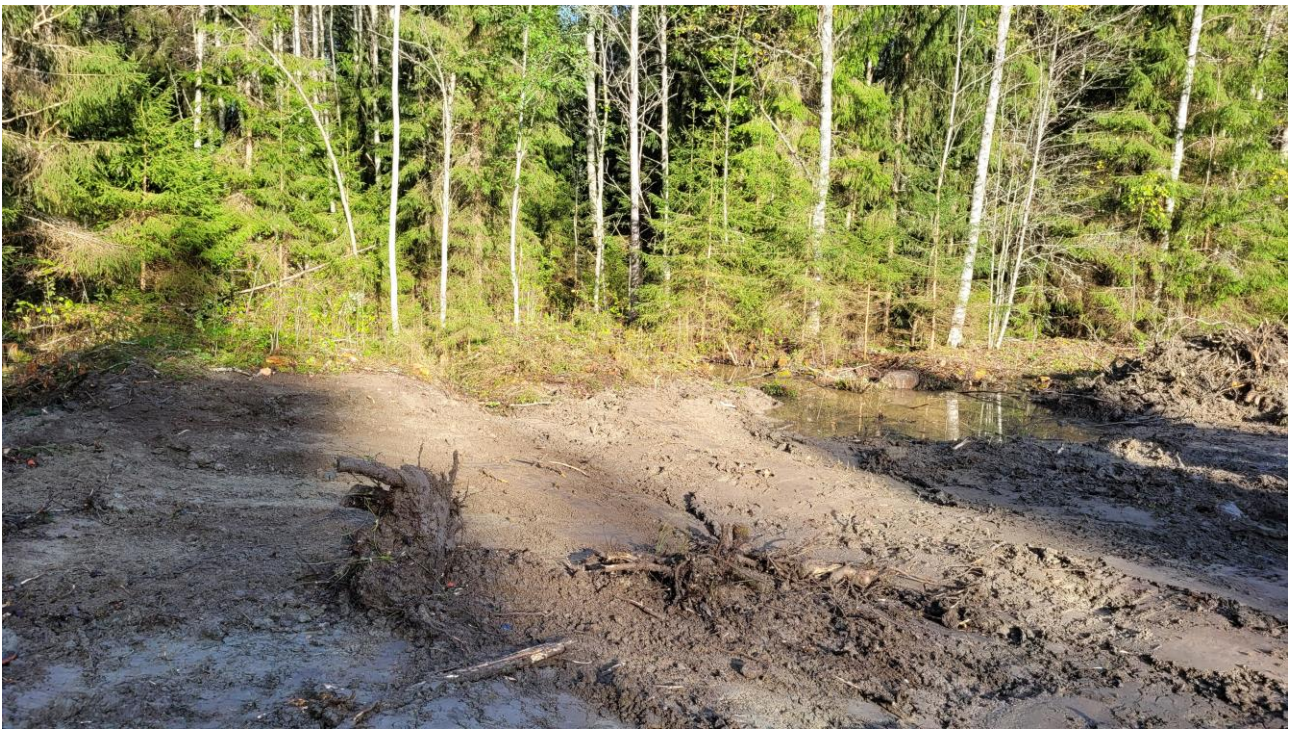
Maalaji oli pintamaan alla pääosin savea.

*Kuva 5. Pintamaa poistettu. Maaperä pääosin savea.*

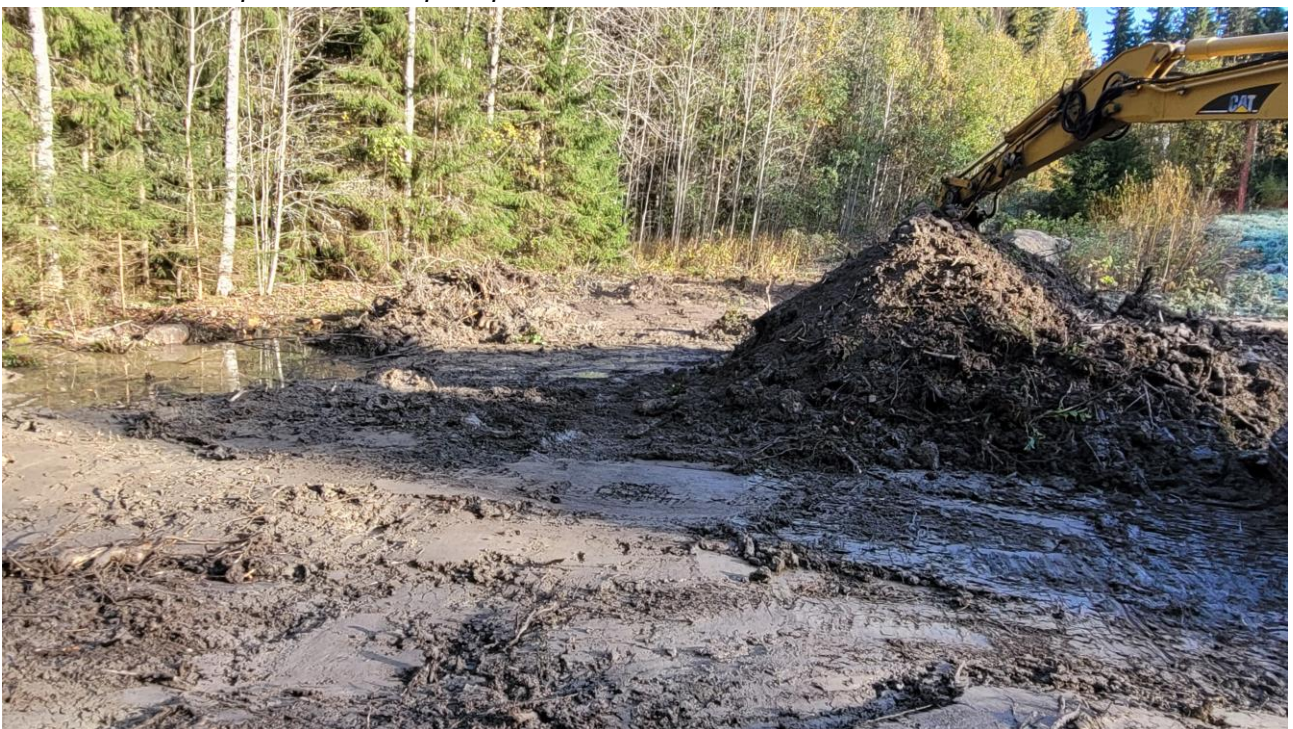
*Kuva 6. Pintamaa poistettu.*
