Rakennetun ympäristön selvitys 2023

Kiikan kortteli 703

Rakennetun ympäristön inventointi on laadittu Sastamalan kaupungin omana työnä syksyllä 2023 ja se koskee Kiikan korttelin 703 asemakaavan muutosta.

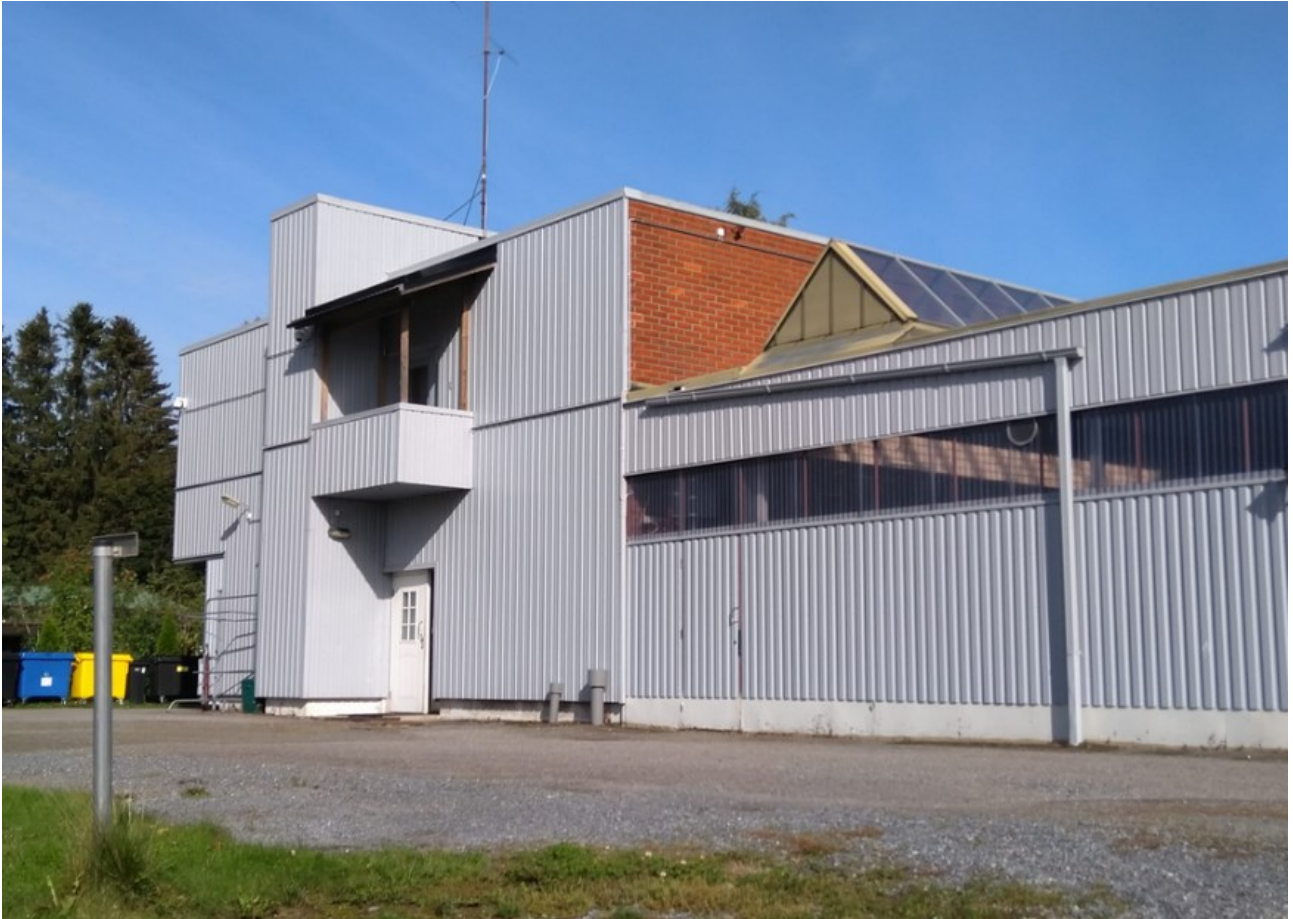
Kiikan Hallitalon julkisivut on rakennettu alun perin tiilestä, mutta muutosten myötä eteläinen julkisivu on osin vuoratti harmaalla pellillä, idän puoleiseen päätyyn on rakennettu katos ja myös aukotuksissa on jokin verran tapahtunut muutoksia liiketiloissa toteutettujen muutosten seurauksena. Suurin osa Hallitalon muutoksista on ollut käyttötarkoituksen muutoksia ja siten pieniä muutoksia liiketiloihin. Yksi näkyvimmistä muutoksista on atriumpihan sulkeminen eteläpuolelta.

Kuva 5: Rapautunutta julkisivutiiltä on korvattu pellillä rakennuksen eteläseinustalta. Rakennuslupa muutokselle on saatu 2007.

Rakennus olisi hyvä säilyttää. Yhteyden muuhun kokonaisuuteen ja atriumpihan palauttaminen kytkisivät sen takaisin kokonaisuuteen. Muutoksissa tulisi suosia alkuperäisiä arkkitehtonisia linjauksia sekä julkisivumateriaaleja.

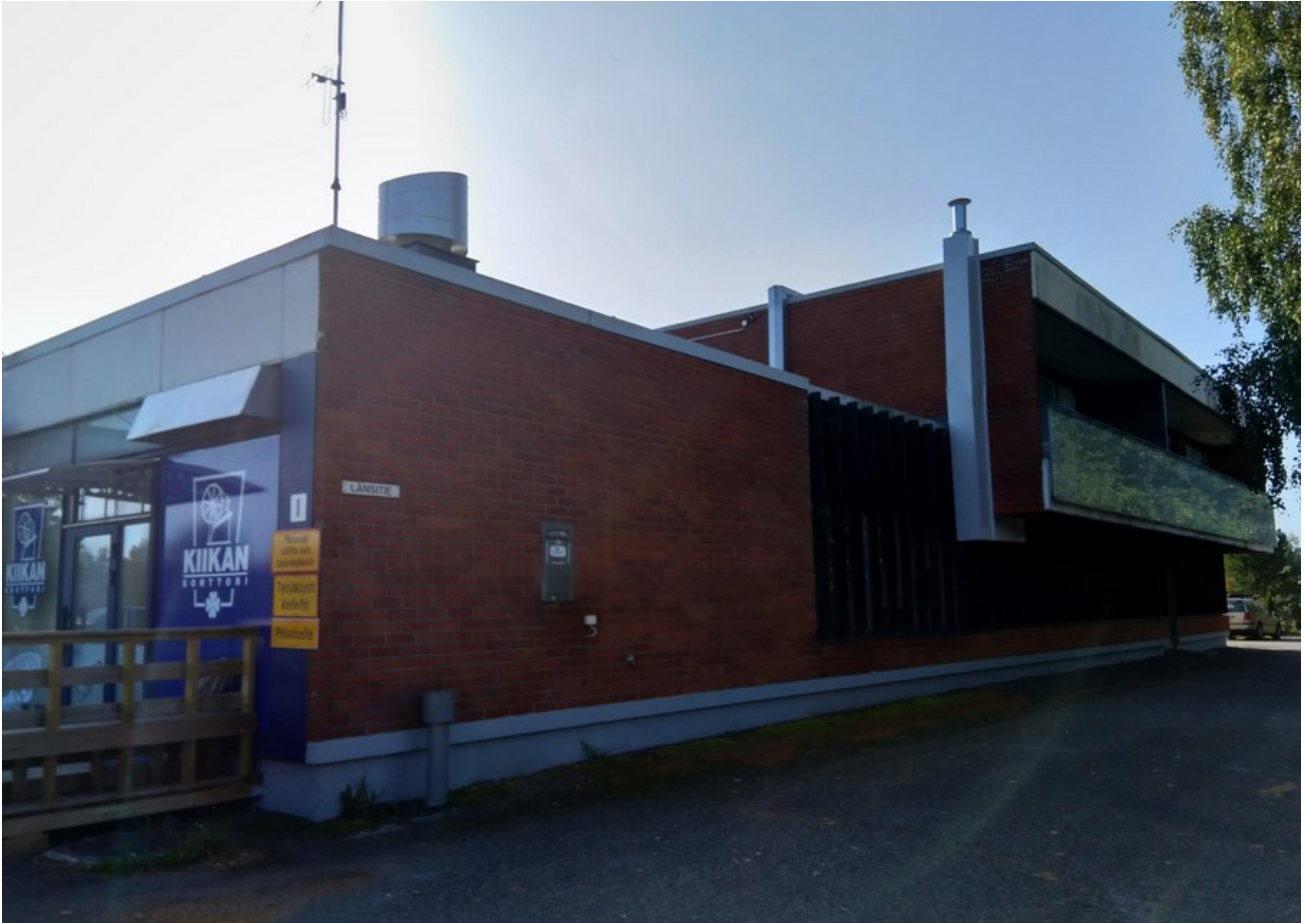
Länsipäädyn julkisivu on ainoa, joka on säilynyt alkuperäisenä. Linjakas julkisivu, lasiset parvekekaiteet sekä muut yksityiskohdat tuovat hyvin esiin rakennuksen alkuperäisen tyylin ja idean.

Kuva 6: Kiikan hallitalon alkuperäisenä säilynyttä julkisivua

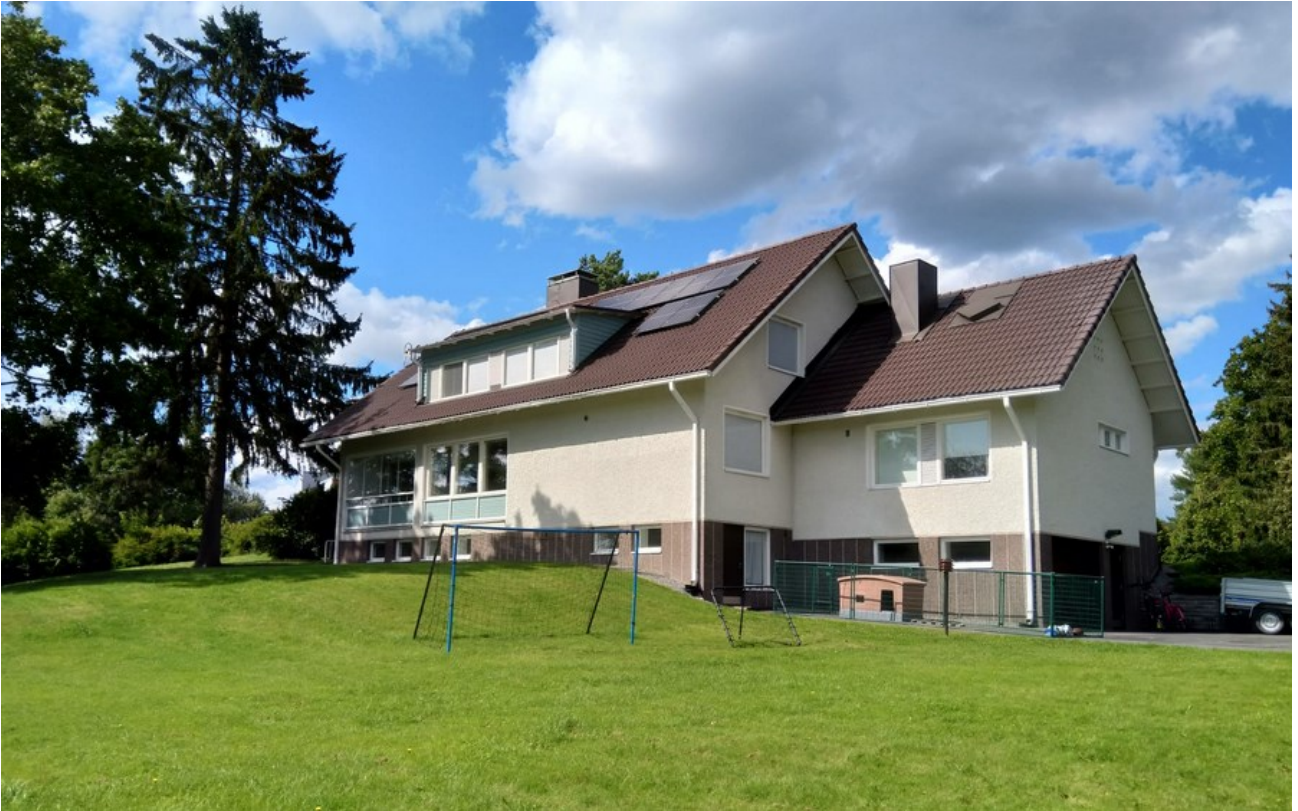
Vanhan pappilan seinät on muurattu 2-osaisina kennoniteistä, molemmat 1/2 kiven vahvaisina. Julkisivut on roiskerapattu ja niiden väri on vaalea. Välipohjat on toteutettu teräsbetonilaatoilla. Kattorakenteet on tehty puusta ja katemateriaalina on käytetty sementtikattotiiltä, joka on sävyltään ruskea. Kellarikerroksen seinät ja sokkeli on suojattu levyillä. Joitakin alkuperäisistä ikkunoista on vaihdettu uudempiin. Kattolyhdyn malli on myös hiukan muuttunut, kun sitä on kunnostettu. Lisäksi parveke on lasitettu. Muutoin rakennus on säilynyt melko hyvin alkuperäisessä asussaan.

Kuva 7: Kiikan vanha pappila kuvattuna joelta päin.

Rakennus tulisi säilyttää. Päärakennuksen asema jokimaisemassa tulisi säilyttää. Rakennusten korjaus- ja muutostöissä tulisi käyttää perinteisiä, rakennusaikakauteen kuuluvia materiaaleja, värejä, työtapoja ja teknisiä ratkaisuja. Mahdollinen uudisrakentaminen tulisi sovittaa alueen rakennettuun ympäristöön mittakaavan, materiaalien, värien ja rakennusten sijoittelun suhteen.

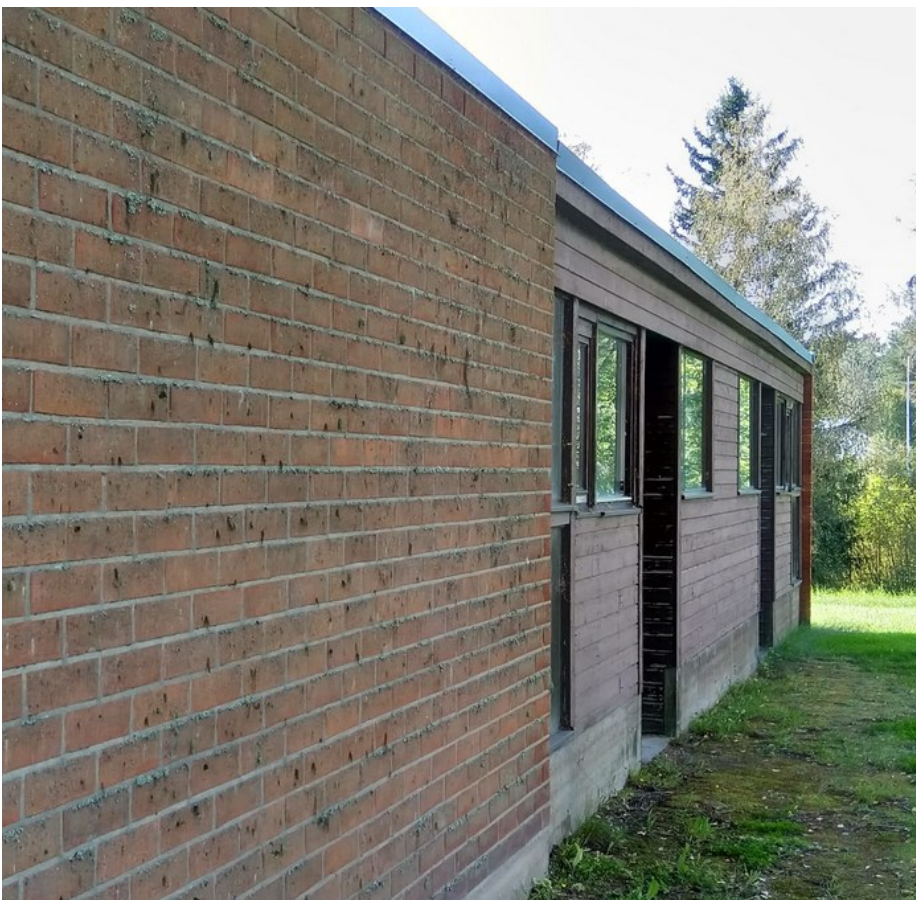
Pelkistetyt, myöhäismodernismia edustavat Helge Railon suunnittelemat tasakattoiset ja matalahkot rakennukset on rakennettu punatiilestä. Katemateriaalina on käytetty huopakatetta ja katto on viemäröity sisään, jolloin julkisivut on voitu jättää pelkistetyiksi ja selkeälinjaisiksi. Katolla sijaitsee valokupuja, jotka ovat antaneet mm. kylpyhuoneisiin luonnonvaloa. Ikkunoiden koko, jako ja ulko-ovet antavat julkisivuille modernin ilmeen ja tuovat paljon luonnonvaloa entisten asuntojen oleskelutiloihin. Rakennusten pinnat ja rakenteet ovat säilyneet hyvin alkuperäisinä, mutta ne ovat huonossa kunnossa ja korjausvelkaa on paljon. Julkisivujen yksityiskohdissa on käytetty sinistä.

Kuva 12: Julkisivuissa kasvaa jäkälää ja tiilet ovat useassa kohtaa rapautuneet.

Rakennukset tulisi kunnostaa ja säilyttää osana kokonaisuutta. Valitettavasti niillä on paljon korjausvelkaa, joten rakennukset tulisi saneerata perusteellisesti. Ovia on rikottu ja autotallirakennuksen entisiin asuintiloihin on tehty jonkin verran ilkivaltaa.
