Koontiraportti Sastamalan katuympäristön esteettömyyskartoituksesta

Datankeruun ja raportin tiedot

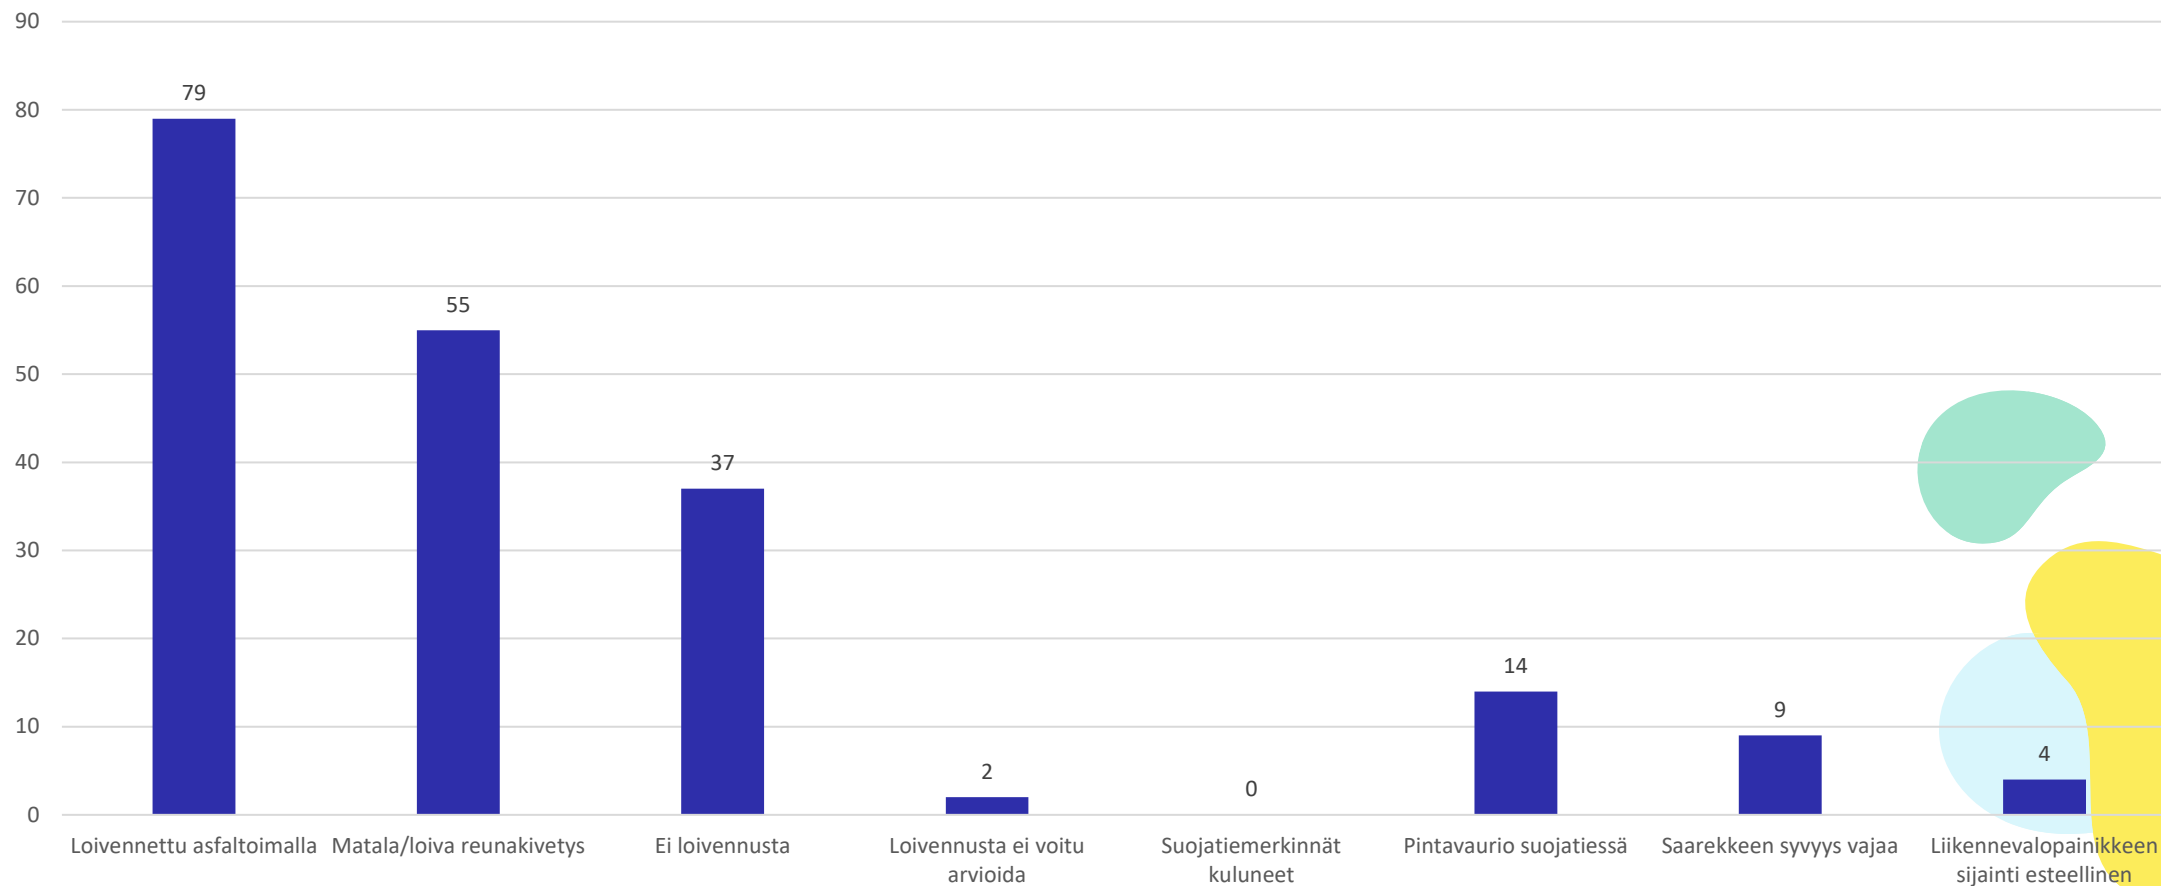
Suojateiden esteettömyys

- 173 suojatietä kuvattiin
- 21 %:ssa (37 kpl) suojateista ei toteudu loivennus joko yhdellä tai molemmilla puolilla tien ylitystä.
- Kun loivennuksen toteutumista on arvioitu, on tarkasteltu löytyykö reunakivetyksestä kohta, joka on selkeästi loivempi kuin reunakivetyks yleisesti ja josta pääsee apuvälineellä kulkemaan. Sastamalalla ei ole tyyppiä esteettömän suojatien toteuttamiseen, joten suojateita ei ole voitu verrata sellaiseen. Suojateiden esteettömyyttä toteutetaan myös eri tavoin eri paikkakunnilla. Sastamalassa suojateiden loivennuksia on toteutettu pääosin kahdella eri tapaa eli asfaltoimalla ”luiskaus” (n. 46 %, 79 kpl) sekä matalalla/loivalla reunakivetyksellä (n. 32 %, 55 kpl).

- Tarkastelluissa suojateissa suojatiemaalaukset olivat hyvässä kunnossa, eikä merkittäviä kulumia havaittu. Pintavaurioita löytyi 14 suojatiesta, ja ne sijaitsivat kulkuväylän pinnassa tai reunakivetyksestä.

- Suojateiden keskisaarekkeiden osalta tarkasteltiin, onko niiden syvyys riittävä apuvälineelle vai edellyttääkö keskisaarekke tarkempaa mittausta/arvioimista. Kuvien perusteella 9 kpl saarekkeen syvyys todettiin vajavaiseksi tai vaativan tarkempaa arviointia ja nämä kaikki sijaitsivat samalla katuosuudella keskusta-alueella. Suojateiden keskisaarekkeen suositussyvyys on min. 2500 mm.

- Neljässä (4 kpl) liikennevalo-ohjatussa ylityksessä keskisaarekkeen liikennevalopainike sijaitsee esteettömyyden näkökulmasta hankalasti sijoitettuna, jolloin apuvälineellä ei pääse riittävän lähelle painiketta. Painikkeet tulee sijoittaa niin, että apuvälineellä pääsee aivan viereen ja painike on esteettömällä korkeudella (900-1100 mm).

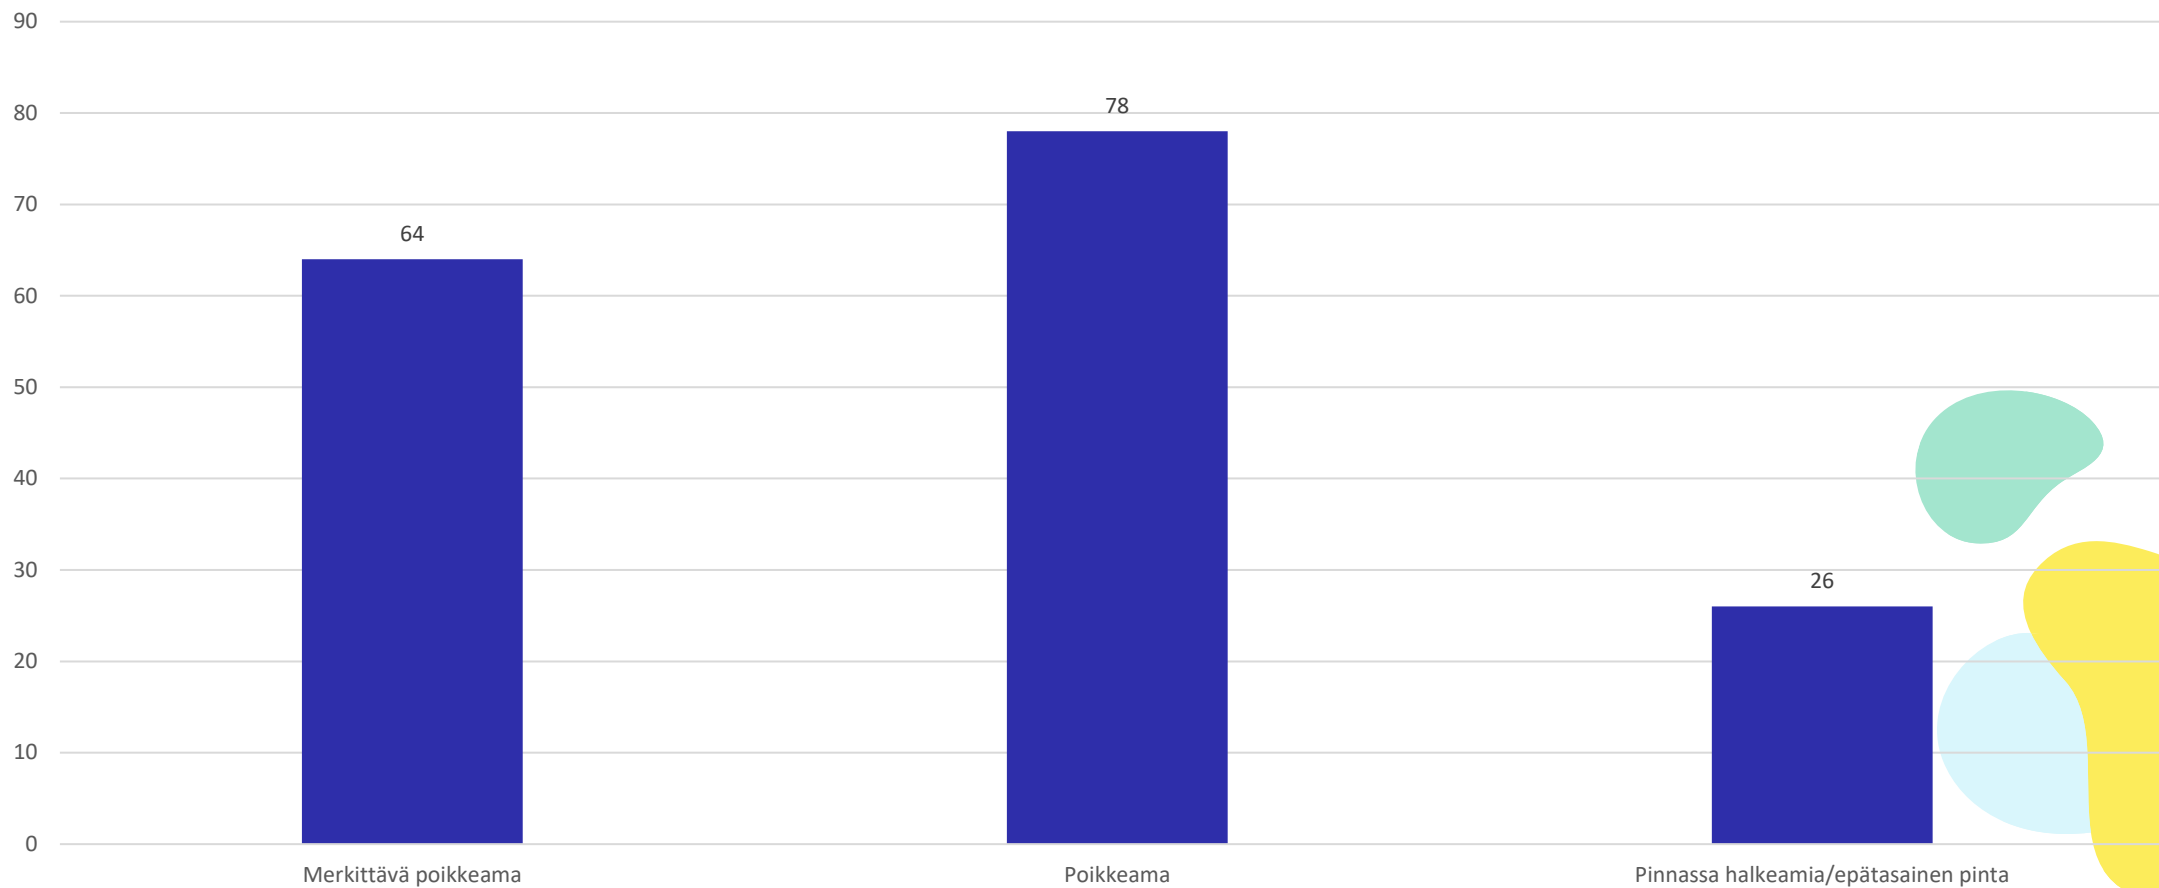
- Kulkuväylien poikkeamia kuvattiin yhteensä 168 kpl
- Kulkuväylien poikkeamat on luokiteltu kolmeen kategoriaan:
 - 1. Merkittävä poikkeama:** Määrä 64 kpl. Tämä kategoria sisältää kulkuväylien pintavauriot, jotka ovat laajoja ja syviä ja sijaitsevat keskellä kulkuväylää. Näitä vaurioita pidetään vakavina, koska ne voivat vaikuttaa kulkunopeuteen ja turvallisuuteen.
 - 2. Poikkeama:** Määrä 78 kpl. Tähän kategoriaan sisältyvät pienemmät vauriot, jotka eivät ole yhtä laajoja tai vakavia kuin merkittävät poikkeamat, mutta ne saattavat silti aiheuttaa haittaa kulkijoille.
 - 3. Pinnassa halkeamia:** Määrä 25 kpl. Tässä kategoriassa on erikseen luokiteltu asfaltin pintahalkeamat. Nämä vauriot ovat yleensä pienempiä ja rajautuvat vain pinnan alueelle, mutta ne voivat ajan myötä heikentää kulkuväylän kuntoa, jos niitä ei hoideta.

- Kulkuväylien poikkeamien hallinnassa voidaan hyödyntää luokiteltuja poikkeamatietoja ja/tai paikkatietomerkintöjä, jotka mahdollistavat korjaustoimenpiteiden kohdistamisen tarkasti ja tehokkaasti. Tällä tavoin voidaan varmistaa, että alueet, joilla vauriot ovat merkittäviä tai keskittyvät tiettyihin kohtiin, korjataan systemaattisesti ja optimaalisesti.
- Kun kulkuväylien poikkeamat on jaettu kolmeen luokkaan (merkittävät poikkeamat, poikkeamat ja pintahalkeamat), voidaan paikkatiedot liittää kunkin vaurion sijaintiin. Tämän avulla voidaan suunnitella ja toteuttaa korjaustoimenpiteet tiettyjen alueiden kerrallaan, jolloin resurssit ja työvoima kohdennetaan tehokkaasti.

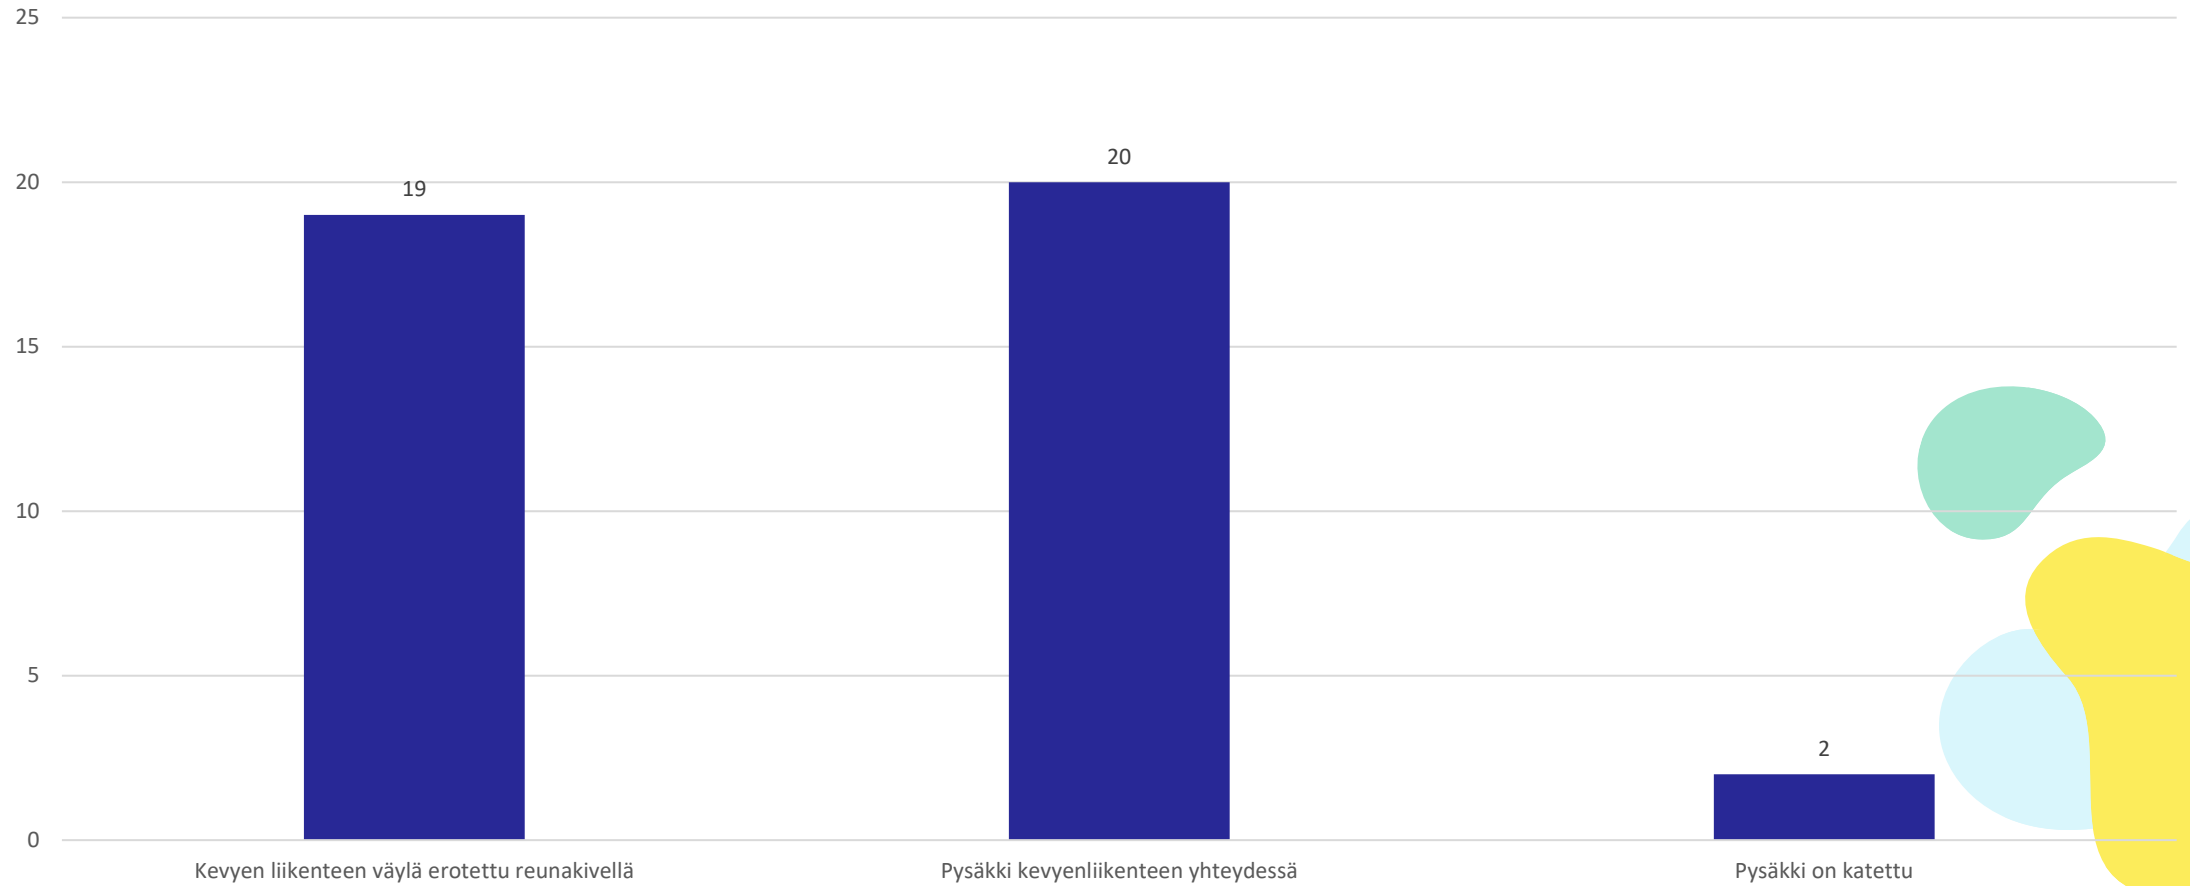
Bussipysäkit

- Bussipysäkkejä kuvattiin yhteensä 20 kappaletta, ja ne kaikki sijaitsevat kevyen liikenteen väylän yhteydessä.
- Näistä pysäkeistä kaksi on katettuja.
- Kevyen liikenteen väylät on erotettu reunakivellä 19 pysäkin kohdalla.

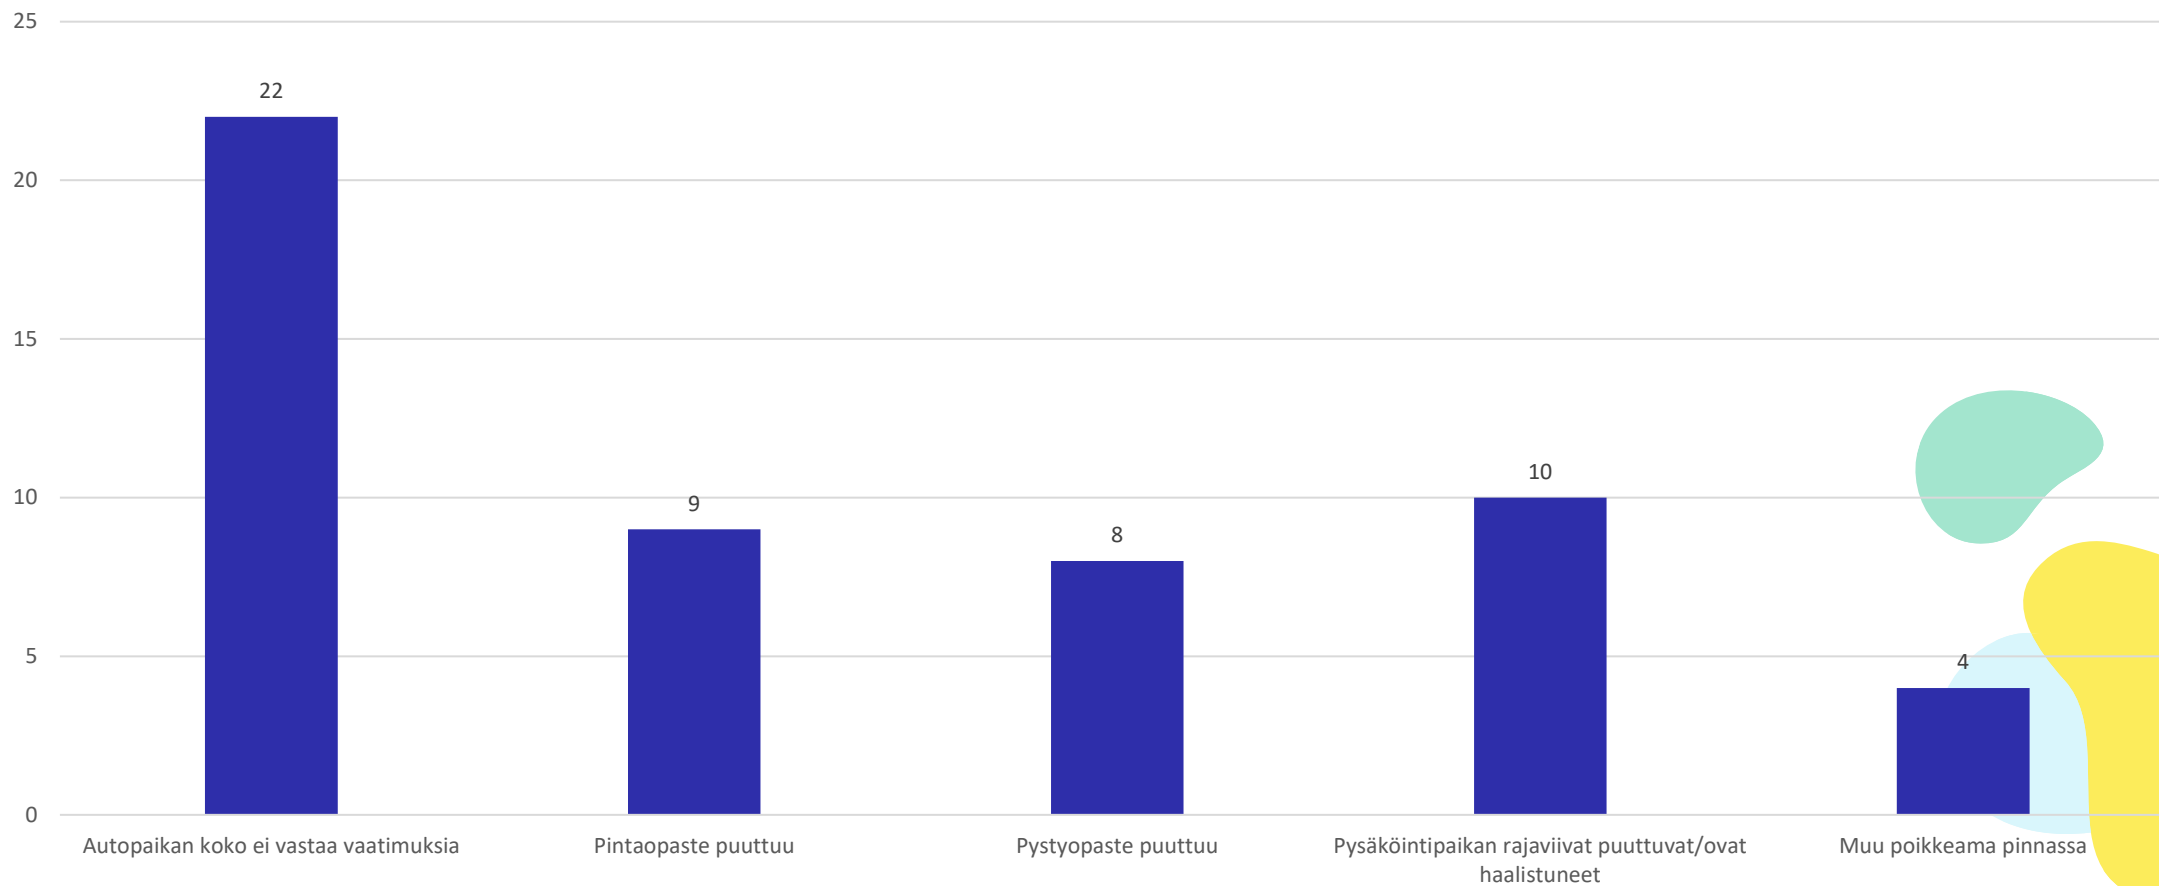
LE-pysäköintipaikat

- Yhteensä 28 liikuntaesteisten pysäköintipaikkaa kuvattiin, joista 11:ssä oli sekä autopaikan pintaan maalattu opaste että pystyopaste. Lopuista autopaikoista puuttui jompikumpi opasteista.
- 22 liikuntaesteisten pysäköintipaikkaa ei täytä vaatimuksia koon osalta. Suurimmassa osassa ongelmana on, että autopaikkoja ei ole merkinnöillä tehty riittävän pituisiksi, mutta osassa on myös leveyden osalta puutteita. Liikuntaesteisten pysäköintipaikkojen pituuden tulee olla vähintään 5000 mm ja leveyden vähintään 3600 mm. Kadunvarsipaikkojen pituuden tulee olla vähintään 6000 mm.
- Pysäköintipaikan rajaviivojen puuttuminen tai haalistuminen esiintyy 10 paikassa, ja 4 paikassa on muita pintavaurioita tai vastaavia poikkeamia.

- Iso osa liikuntaesteisten autopaikoista ei täysin vastaa mittojen osalta vaatimuksia. Vaikka lyhyeksi jäävillä paikoilla on usein tilaa takana riittävästi, suositellaan, että paikat tehdään virallisten rajojen mukaisiksi kun niitä seuraavan kerran maalataan. Pysäköintipaikat tulee myös merkitä johdonmukaisesti ja selkeästi, erityisesti pystyopasteen osalta, joka on välttämätön. Lisäksi suositellaan pintaopasteen käyttöä. Nykyään myös jonkin verran käytetään sitä, että autopaikan koko pinta maalataan siniseksi, mutta on tärkeää varmistaa, ettei maalattu pinta ole liukas.
