KOSTEUS- JA SISÄILMATEKNINEN KUNTOTUTKIMUS

Hopun Koulu
Itsenäisyydentie 3 A
38200 Sastamala

Raportin päiväys 29.6.2023

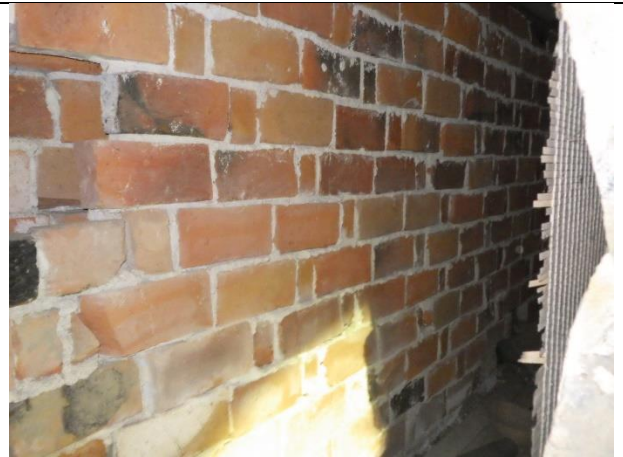
Kuva 25 – Kellarin seinää alapohjan puolelta.

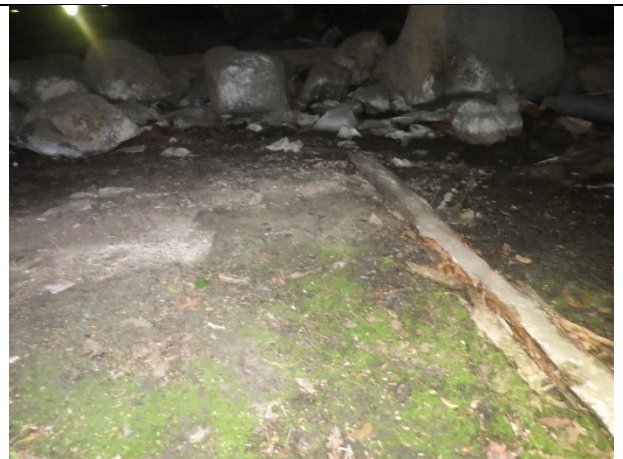
Kuva 27 – Kallion pinta osittain havaittavissa.

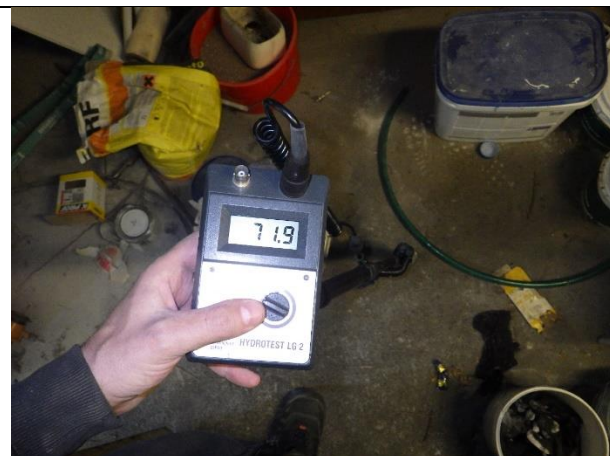
Kuva 28 – Maanvastaisessa betonirakenteessa ei havaittavissa selkeitä poikkeamia

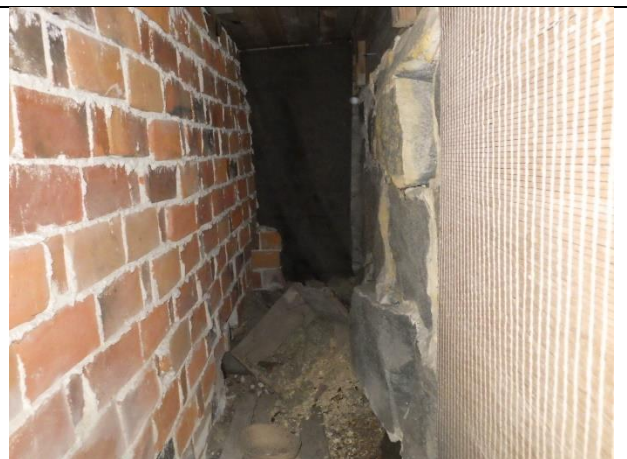
Kuva 34 – Kellarin seinärakenteen toteutusta ryömintätilan puolelta

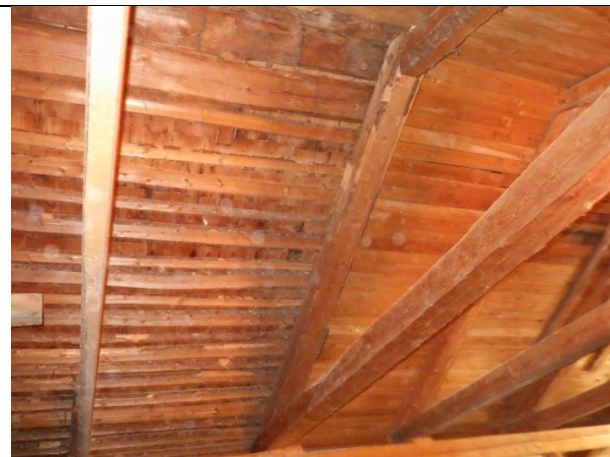
Kuva 60 – Yläpohjassa laajennusosa havaittavissa
