Pirkanmaan seurakuntatalot 1945-1999

Moderni Pirkanmaa teemainventointi 2021-2022

Pirkanmaan maakuntamuseo 2022

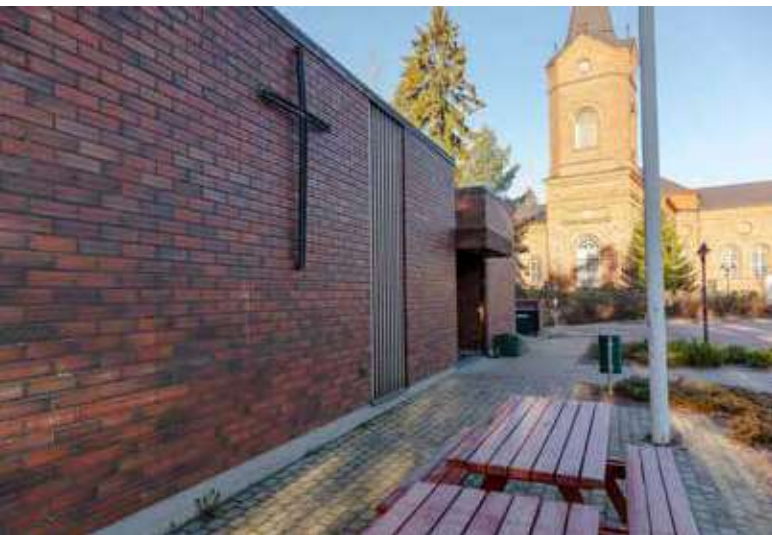
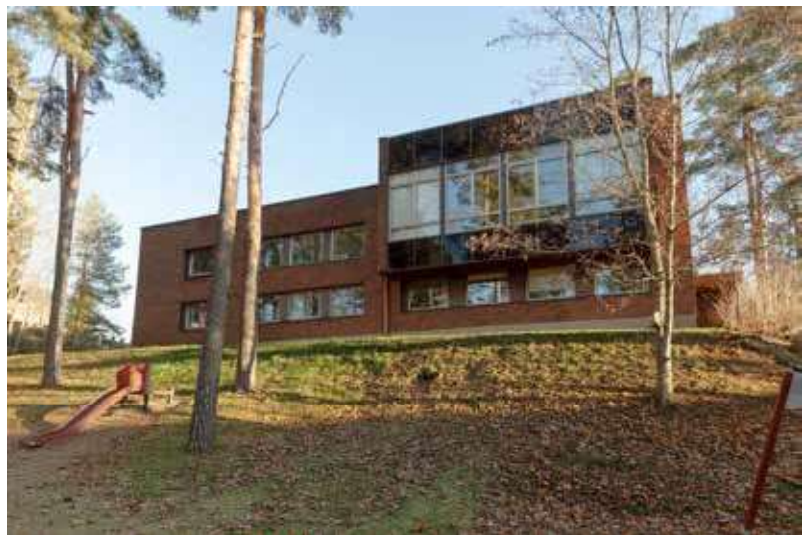
Kirkonkylän seurakuntatalo. (Kuva vasemmalla) Pälkäneen seurakuntatalon (1979) matala vähäeleinen pääsisäänkäynti kadulle päin. Taustalla näkyy punatilinen kirkko (Engel, 1839) ja seurakuntatalon julkisivutiilen sävy on sovitettu siihen. (Kuva oikealla) Seurakuntatalo on pihan puolelta kaksikerroksinen. Seurakuntasalin suuret ikkunat avautuvat järvimaisemaan. Kuvat: Kerttu Loukusa 2021.

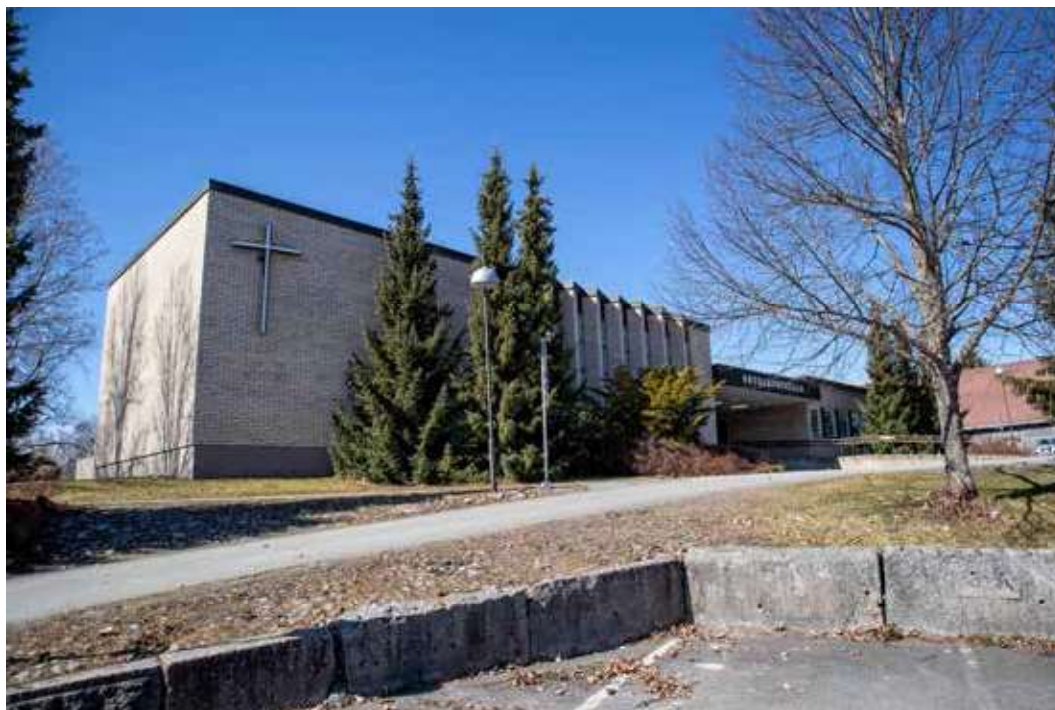
Pihalla seisova tai julkisivuun kiinnitetty risti ja seurakuntatalon nimi kertovat rakennuksen käyttötavasta. Pääsisäänkäynnin edustalla on usein melko yksinkertainen katos ulokkeena tai sisäänvetona. Seurakuntasali-osa nousee muuta rakennusmassa korkeammalle ja siinä on muusta rakennuksesta poikkeava pulpettikatto, ikkunaukotus ja muodonanto. Puhtaaksi muurattu tiili on ollut hyvin suosittu julkisivumateriaali seurakuntataloissa 1960-luvulta lähtien. Kuvassa Vammalan seurakuntatalo (arkkitehti Mirjam Kulmala 1968). Kuva: Kerttu Loukusa 2022.

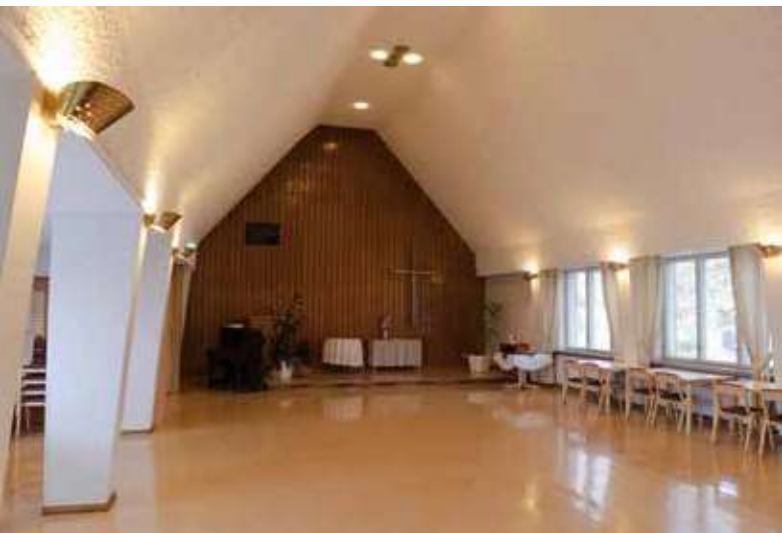
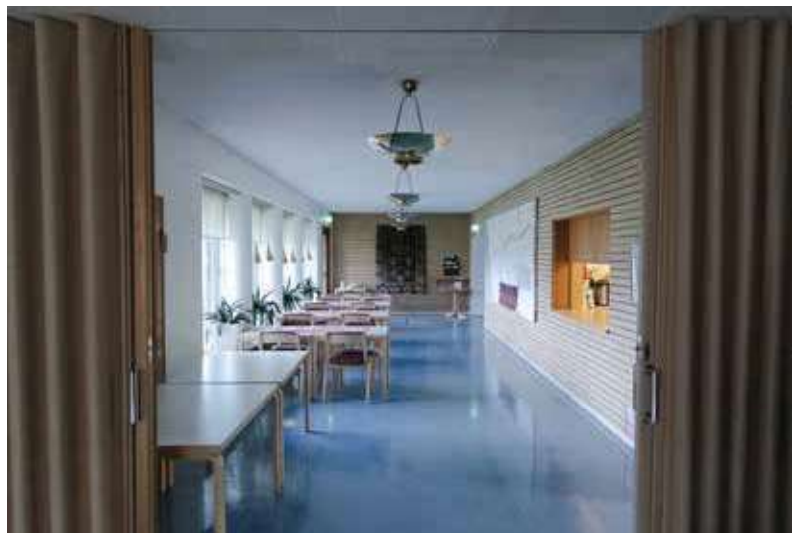
Seurakuntasali (yllä vasemmalla) ja ruokailutila (yllä oikealla): Tampereen Messukylän seurakuntatalo (arkkitehti M. Nordenswan 1955). Seurakuntasalin kattomuoto mukailee vanhaa keskiaikaista kirkkoa. Seinät ja katto on rapattu ja alttariseinä on verhoiltu puulla. Ruokasali on erotettu seurakuntatalista paljeovilla ja molemmat tilat on varustettu design-valaisimilla. Keittiöön avautuu tarjoiluluukku ja salista on kulku terrassipihalle. Kuvat: Kerttu Loukusa, 2021.

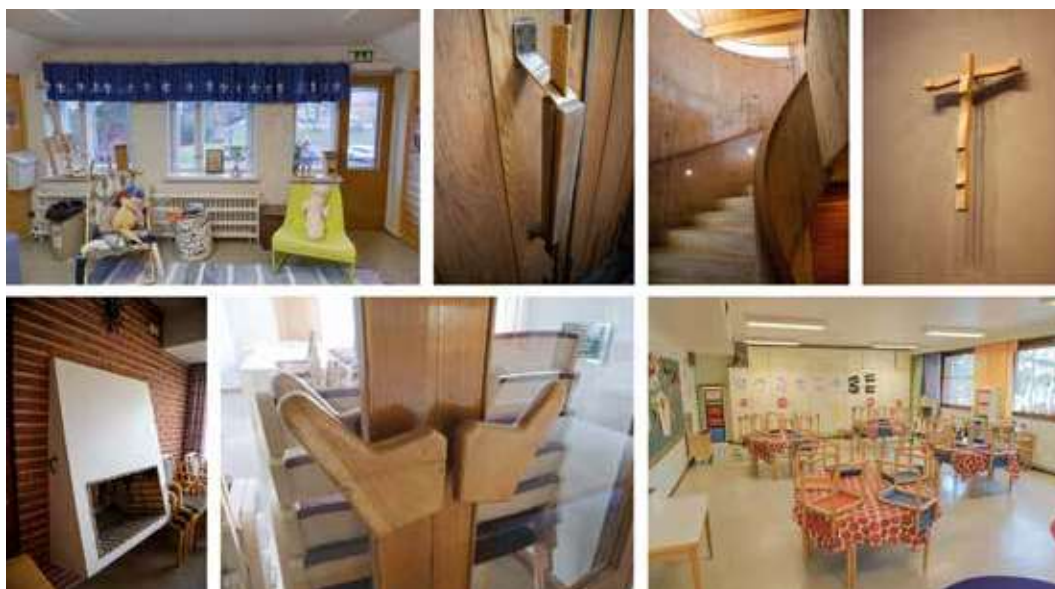
Kuvakollaasi seurakuntatalojen arkisista tiloista, kiinteästä sisustuksesta ja yksityiskohdista. Arkisempia tiloja edustaa eri ikäisille suunnatut päiväkerho ja -harrastetilat, partiokolot sekä toimistotilat. Lähes jokaisesta inventoidusta seurakuntatalosta löytyi myös takkahuone tulisijoineen. Etenkin salitilojen vetimet ovat usein yksilöllisiä. Vasemmalta ylhäältä lähtien: 1 partiokolo, Kangasalan kirkonkylän seurakuntakoti; 2 vedin, Akaan seurakuntatalo; 3 kierreportaat, Kiikan seurakuntatalo; 4 risti/krusifiksi, Linnainmaan seurakuntakeskus; 5 avotakka, Akaan seurakuntatalo; 6 vetimet, Messukylän seurakuntatalo; 7 kerhotila, Pälkäneen seurakuntatalo. Kuvat: Kerttu Loukusa 2021–2022.

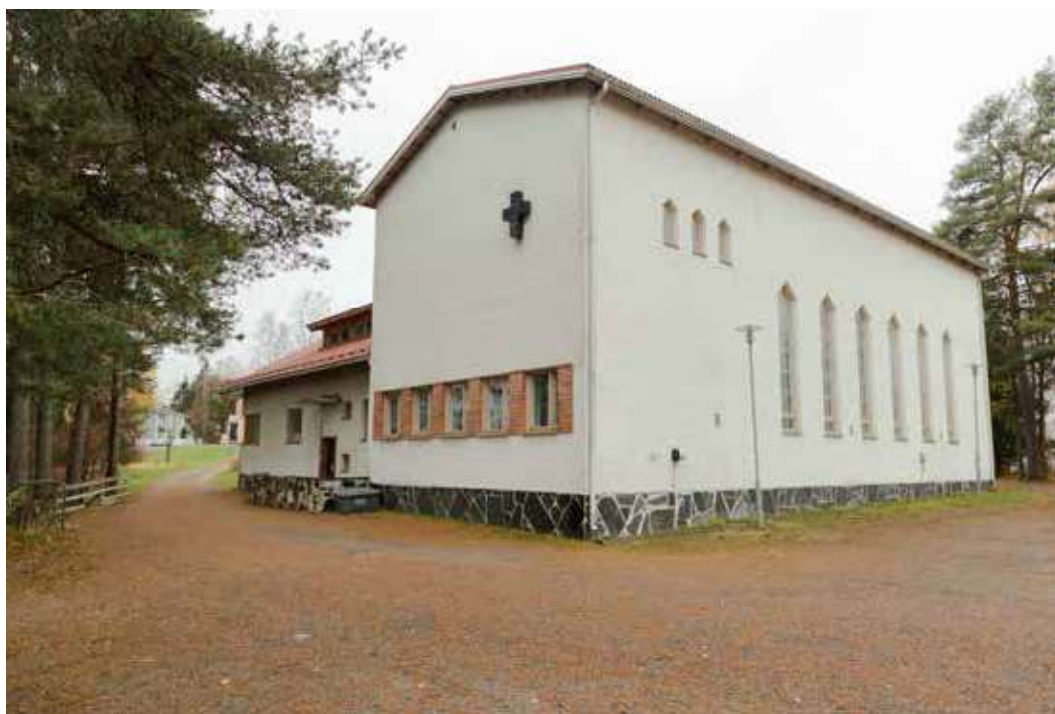
Kangasalan kirkonkylän seurakuntatalo ulkoa (arkkitehti Mikael Nordenswan, 1952). Seurakuntasaliosan kirkkomainen muotokieli viittaa historiaan, arkisemmat tilat ovat modernimpia ja pelkistetympiä. Kuva: Kerttu Loukusa, 2021.

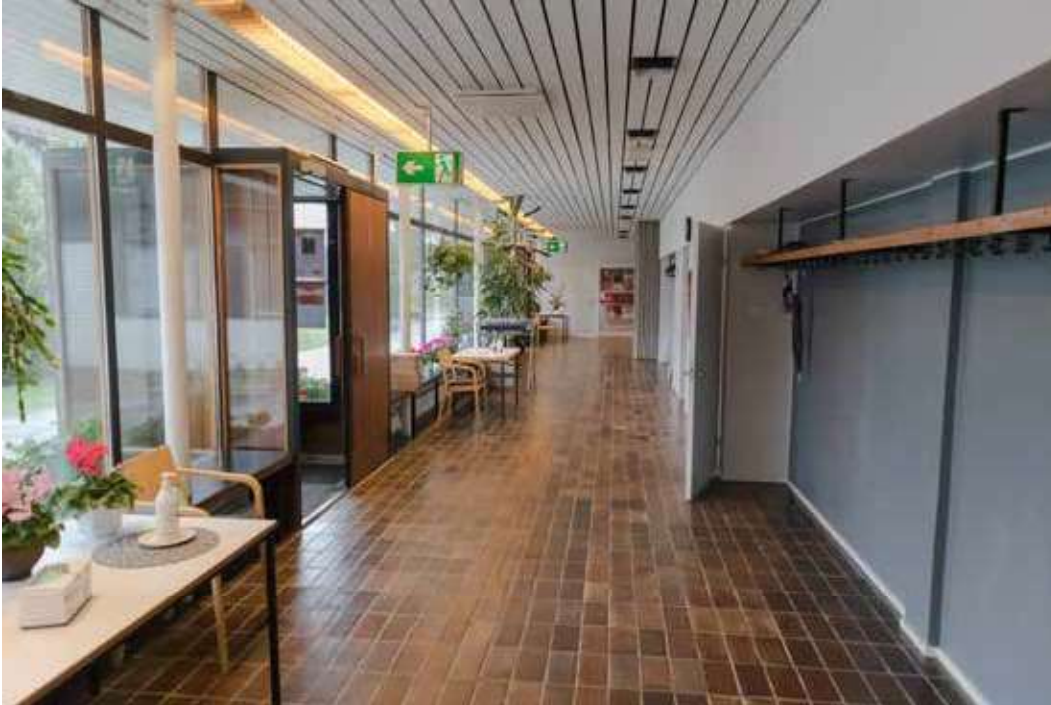
Lempoisten seurakuntatalo, Lempäälä (arkkitehti Erkko Virkkunen, 1963). Aulatilassa on käytetty viimeistelyjä, pelkistettyjä yksityiskohtia ja laadukkaita materiaaleja. Niistä mainittakoon elävä punaruskeasävyinen klinkkerilattia ja sirot tammi-lasi-metallirakenteiset tuulikaapit. Kuva: Kerttu Loukusa 2021.

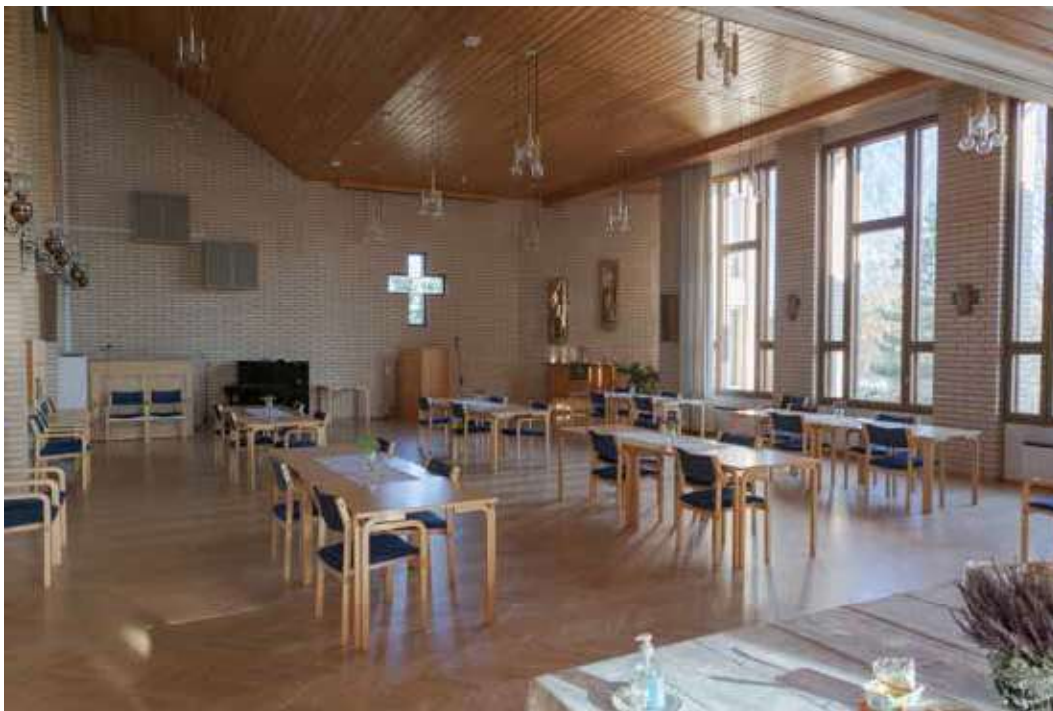
Luopioisten seurakuntatalo, Pälkäne (1986, Arkkitehtuuritoimisto Nurmi & Rantanen) Sisäkuva seurakuntatalosta. Alttaritauluna toimii ristin mallinen ikkuna. Salissa on luopiolaisen kuvanveistäjä Uuno Nurmen puuveistoksia- ja -reliefejä. Kuva: Kerttu Loukusa 2021.

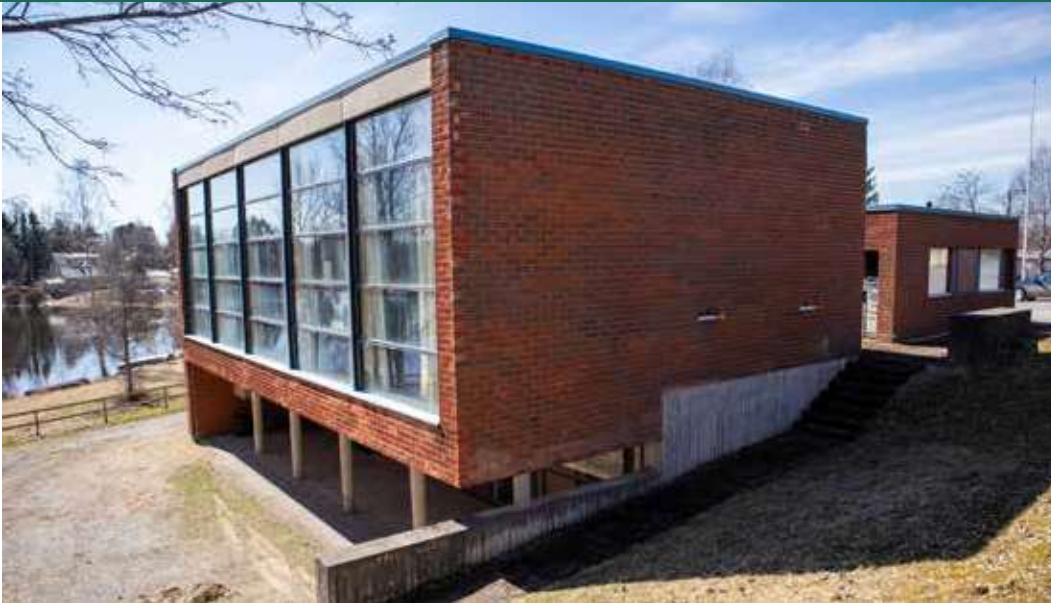
Kiikan seurakuntatalo, julkisivu koillisesta.
Kuva: Kerttu Loukusa 2022.

Rakennuksen julkisivut ovat punatiiltä ja yksityiskohdissa on käytetty sinistä tehostesävyä. Inventoinnissa ei tehty väritukimusta. Sisääntulokatoksen julkisivussa on betoniaihe, mikä on alakertaan johtava kaareutuva porraskuilun seinäpinta. Sen yläpuolinen katon alapintaan asti ulottuva ikkuna on karmiton. sisäänkäynnissä on metallilasi tuulikaappi. Katoksessa on käytetty siroja metallipilareita ja puupalkkeja. Rakennus porrastuu rinteeseen, jossa paljastuu kaksikerroksinen rakennusmassa. Alaterassilla on betonipilareilla kannatettu tila, jossa on avotakka. Laajat ikkunapinnat avautuvat jokimaisemaan ja rantapuistoon. Rakennuksessa on alkuperäiset ikkunat ja ovet ja sen ulkoasu on hyvin säilynyt alkuperäisenä.
