HARSUN KAAVA-ALUEEN HULEVESISELVITYS

2.9.2015

DESTIA

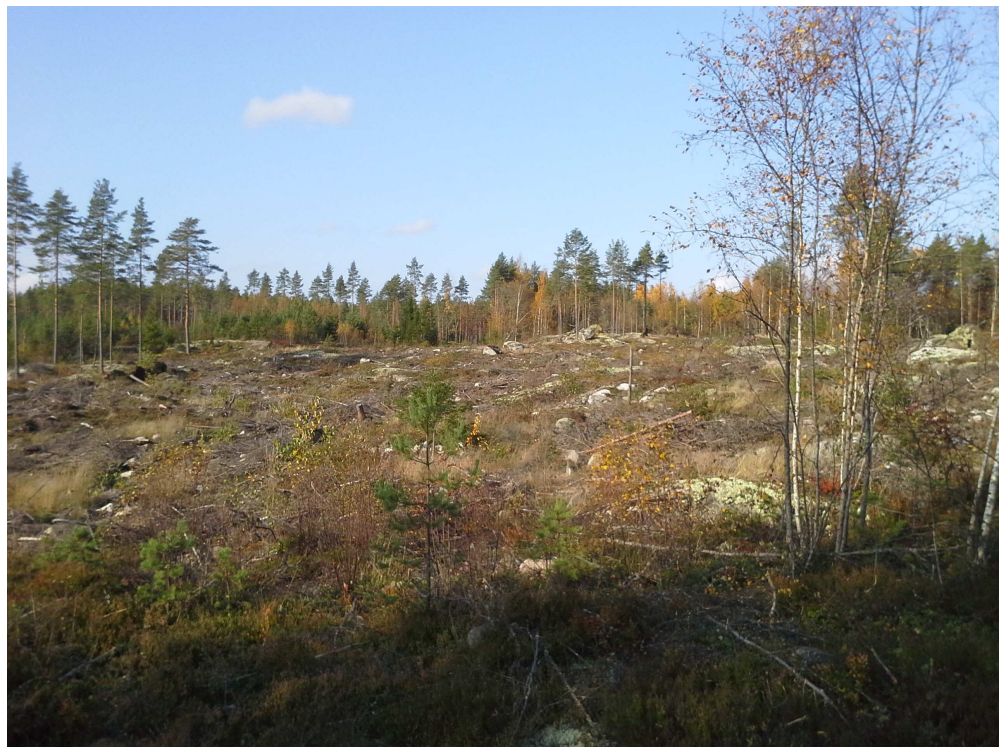
Kuva 1. Harsun asemakaava-alue kuvattuna Sastamalantieltä itään syksyllä 2014.

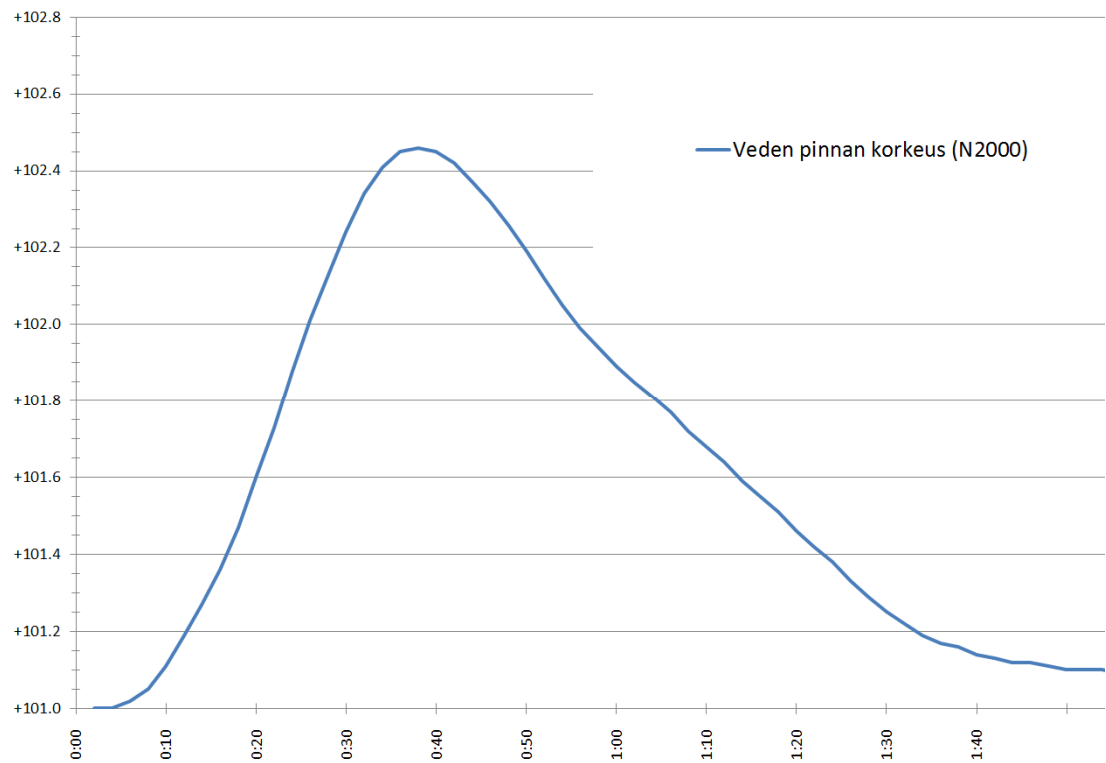
Kuva 6. Veden korkeuden kehitys hulevesirakenteessa mitoitussateen aikana.

Kaavaluonnoksessa esitetyn tilavarauksen ja simuloinnin perusteella mitoitussateen aiheuttama vedenpinnan korkeus huleveden viivytys- ja tasausaltaassa nousee noin tasolle +102,50 (N2000). Käytännössä veden pinnan nousu altaassa merkitsee, että mitoitustilanteessa vesi nousee myös Sastamalantien suuntaisen kaavakadun kautta kulkevaan hulevesiviemäriin. Tämä on otettava huomioon hulevesiviemäreiden ja alueen salaojituksen suunnittelussa.

Kuvassa 5 on esitetty huleveden viivytys- ja tasausrakenteen tulo- ja lähtövirtaamat mitoitussateen aikana ja kuvassa 6 on esitetty veden korkeuden kehitys hulevesirakenteessa mitoitussateen aikana.
