Kulttuuriympäristöpalvelut Heiskanen & Luoto Oy

Karkku, Asemaseudun rakennettu ympäristö

Sastamalan kaupunki

2019

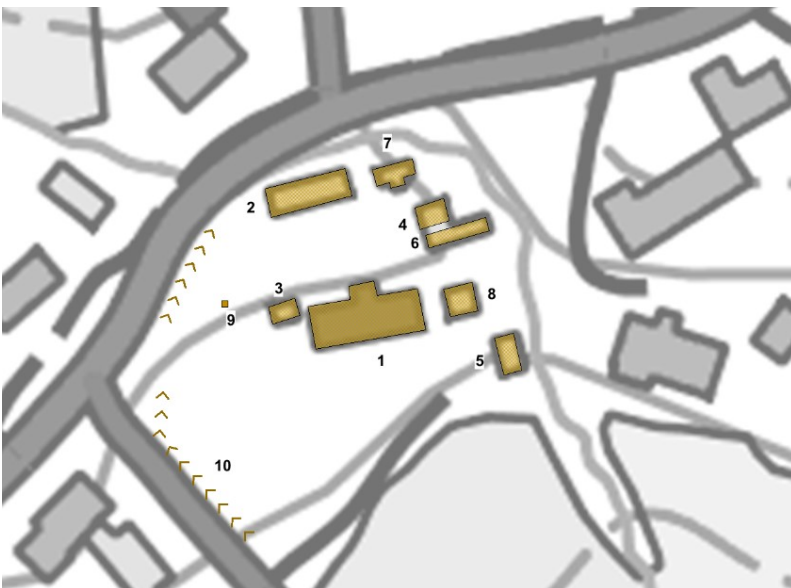
Rakennukset: 1. Asuinrakennus 1902/1920, 2. Puotirivi 1700-/1860-, 1900-l, 3. vanha kellari, 4. Vilja-aitta 1800-l, 5. vanha sauna, 1800-l/1930-l. Uudisrakennukset 6. Kirkkovenevaja 2006, 7. Vaelluspirtti n. 1900/ siirretty 2005, 8 puuvaja 2006.

Harsun nykyisen pihan länsipuolelta on purettu 1970-luvulla Harsun maatalouskauppa- ja pankkirakennus, rakennuksista on säilynyt maastossa vähäisiä jäänteitä sekä 1900-l vaihteessa rakennettu kivinen kellari, nro 9. sekä n. 1900 istutettu kuusiainan, nro. 10.

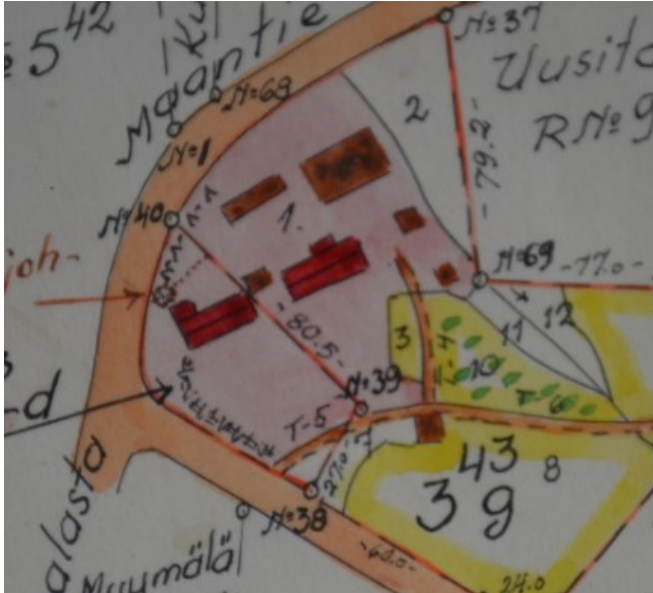
Kartta: Harsun kotipalsta vuonna 1961 kun tilukset mitattiin. Iso-Harsun ja Wähä-Harsun 1902 yhdistetty pihapiiri ulottui tällöin risteykseen, kartan rakennuksista on säilynyt asuinrakennus, puotirivi, kellari ja sauna sekä kartan eteläosasta, pellon ja puutarhan kulmalta pihaan siirretty vilja-aita. Kartta: KTJ, MML2019.

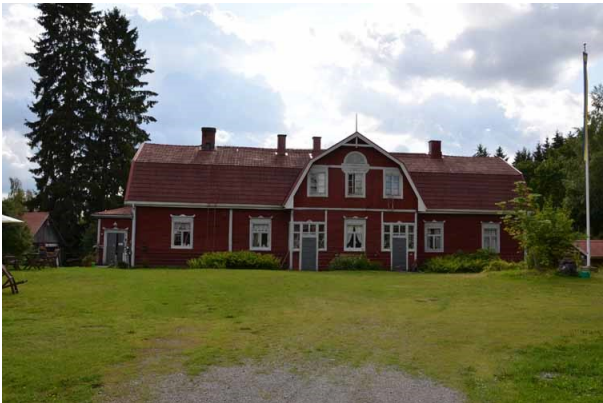
Rakennus 1, 1902/1920. Puolitoistakerroksinen asuinrakennus on rakennettu hirsirungon osalta 1902 Iso- ja Vähä-Harsun asuinrakennusten hirsistä ja huoneista 1902, sen urakoi Oskari Mäkinen. Rakennus korotettiin mansardikattoiseksi 1920 kun yläkertaan suunniteltiin lisää majoitustiloja. Korotuksen suunnitteli, piirustukset laati rakennusmestari J. Pirjola. Pitkänurkkainen, noin 30 metriä pitkä asuinrakennus on rakennettu huolellisesti tehdyllä

lohkokivijalalle. Julkisivultaan hirsirunko, jossa näkyy piilukurveen jälkiä, on punaiseksi maalattu, alaosassa on nykyisen omistajan tekemä vaakapanelointi suojaamassa ja tiivistämässä rungon alaosaa.

Rakennusajalta olevat ikkunat ovat T-jakoiset, kitatut puuikkunat, puhallettua lasia, kuistin yläosassa on 6-ruutuiset ja lunetti-ikkunat korotusajalta. Ikkunoiden vuorilaudat ovat nikkari- ja klassismiin viittaavat.

Mansardikaton betonitiilet ovat paikallista valmistetta 1930-luvulta. Rakennukseen liittyy pihan puolella kaksikerroksinen, kahdella sisäänkäynnillä varustettu kuisti. Sisällä on säilynyt huonejako ja vanhat pinnat.

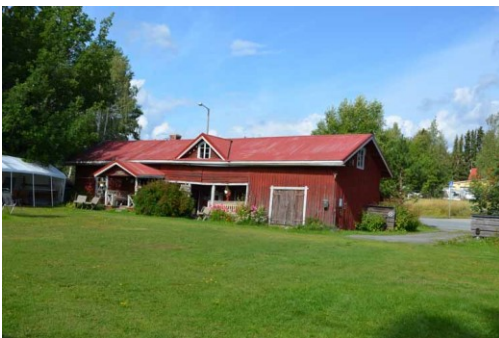
Rakennus 2. Pakarirakennus 1700-/1800-l. Raittia rajaavan, yksikerroksisen, pitkänurkkaisen hirsirakenteisen rakennuksen länsipääty on vanha savupirtti, joka on myöhemmin toiminut pakarina. Ikkunat ovat vanhat puuikkunat, 8-ruutuiset.

Luhtimainen keskiosa on rakennettu 1860-luvulla ja se on toiminut tällöin maakauppiaan tiloina. Itäpääty on lautarakenteinen kärryvaja ehkä 1900-luvulta. Sisätilat säilyneet vanhassa asussa.

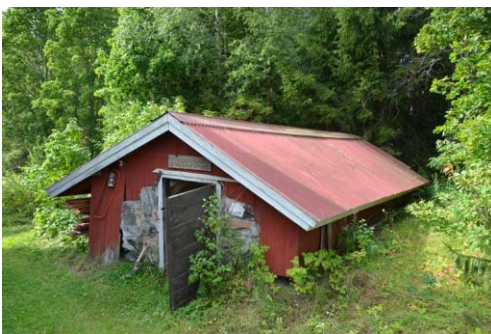
Rakennus 3. vanha kellari. Asuinrakennuksen kulmalla olevan, maakunnan peittämän kellarin porrastila on muurattu tiilestä ja luonnonkivistä, itse kellari holvattu karkeasti lohkotuilla kivillä. Kellarin arvioidaan olevan mahdollisesti 1500-/1600-luvulta.

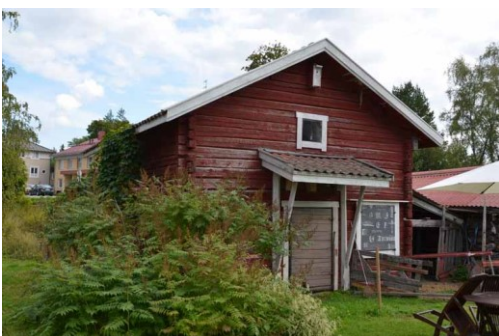
Rakennus 4. Vilja-aitta 1800-l. Paloturvallisuuden vuoksi vilja-aitat olivat perinteisesti pihan ulkopuolella, usein pihatien varrella. Harsun vanha vilja-aitta siirrettiin pihapiiriin eteläpuolella olevan pellon reunasta 1970-luvulla. Pikänurkkainen hirsirunko on vuoraamaton, lautaovi, satulakatto ja nuorempi katos on katettu tiilellä.

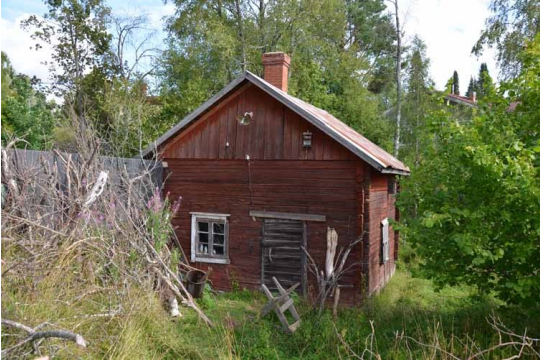
Rakennus 5. Vanha sauna. Vanhassa saunarakennuksessa on pitkänurkkainen hirsirunko, ikkunat ovat vanhat 6-ruutuiset. Rakennus kunnostettiin 1930-luvulla, jolloin siihen tehtiin matala betonisokkeli.

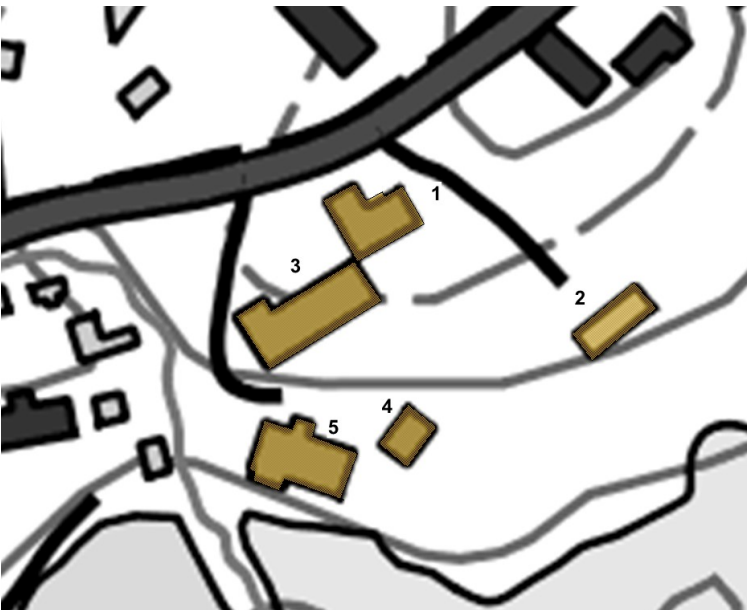
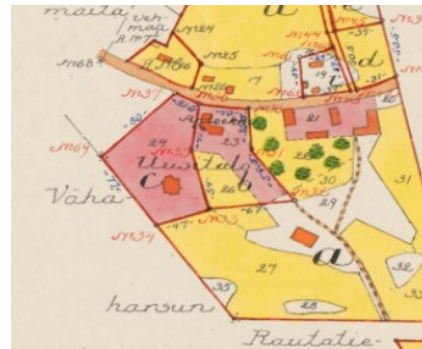
Kartassa ylhäällä tontit (Uusitalo C ja B) v. 1923, jolloin ne erotettiin oikealla näkyvästä Seikun virkatalosta. Tontilla B oli tällöin Sereniuksen talosta laajennettu apteekki, tuleva kunnantalo ja nykyinen kirjastotalo (rak. 1) sekä tontilla C huvilamainen Emma Uusitalon

asuinrakennus (4)

1.ent. asuinrakennus, apteekki, kunnantalo, nyk. kirjasto ja asuinrakennus n. 1890-, 1910-, 1940-l

2. Talourakennus 1940/50-l, rek. 790-434-3-96 Otava.

3. Kunnantalon lisäsiipi, virastotalo ja paloasema 1960-luku, rek. 790-434-9-3 Uusitalo.

4-5. Uusitalon huvila 1910-l ja Karkkukoti 2005. rek. 790-434-9-1.

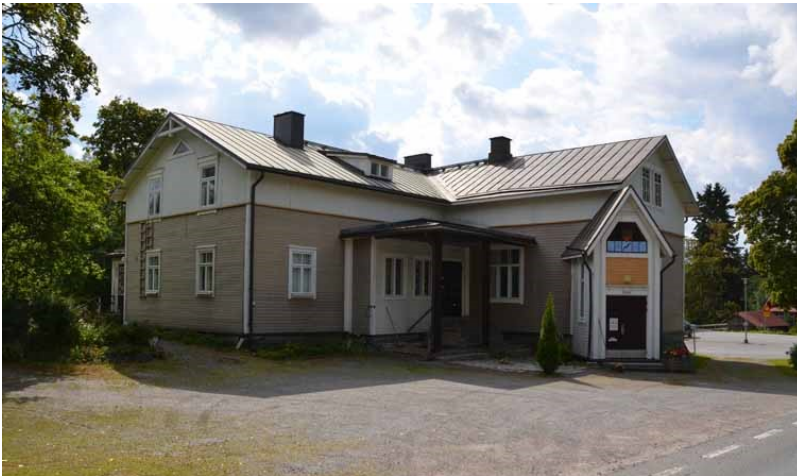
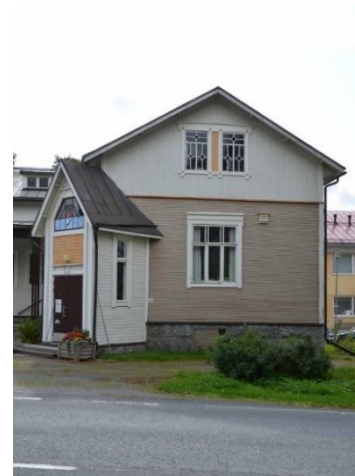
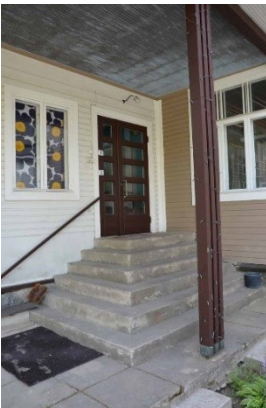
Kuvat ylhäällä: Kirjurin taloa laajennettiin kahdessa vaiheessa ja siinä toimi vuosikymmeniä apteekki, kirjasto ja kunnantalo. Muutokset näkyvät eri-ikäisinä ikkunoina ja kuisteina.

Kuva vasemmalla: Rakennuksen nurkkaan tehty sisäänkäynti kuisteineen on 1940-luvulta kun rakennusta muutettiin kunnantaloksi, pylväät ehkä 1970-luvulta.

Historia: Nykyisin kirjastotalona tunnetun, alkujaan suorakaiteen muotoisen rakennuksen rakennutti raitin varrelle kirjuri Serenius 1890-luvulla. Sereniuksen jälkeen rakennuksen omisti apteekkari Adolf Bäckman. Apteekkina toiminutta rakennusta laajennettiin kahdessa vaiheessa, tällöin L-muotoiseen rakennukseen kuului mm. torniosa ja terassi, jotka katosivat korotuksen yhteydessä. Kadun puoleinen sisäänkäynti ja siipi ovat apteekin ajalta, 1900-luvun alkupuolelta. Kirjastoksi ja kunnantaloksi rakennus siirtyi 1940-luvulla, jolloin rakennuksessa oli mm. pommisuoja kellarissa ja terveydenhoitajan vastaanotto. Ulkoasua yksinkertaistettiin, ikkunoita ja asuintiloja lisättiin. Uusi sisäänkäynti rakennettiin rakennuksen sisäkulmaan. Rakennuksen lounaispuolelle rakennettiin 1960-luvulla tasakattoinen, rapattu virastotalo, johon tuli myös paloasema. Karkku yhdistettiin Vammalaan, nykyiseen Sastamalaan 1970-luvulla, jonka jälkeen rakennuksessa on toiminut edelleen kirjasto. Rakennus on nykyisin yksityisessä omistuksessa ja siinä on kirjaston lisäksi asuntoja.

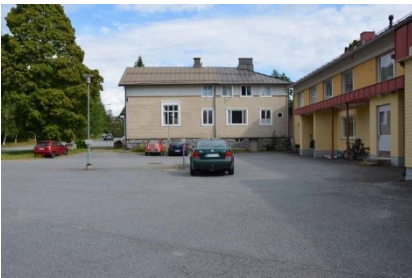
Kuva yllä: Rakennuksen länsisivua, jossa eri käyttöjen kerrostumat näkyvät erilaisina ikkunoina. Oikealla naapuritontille rakennettu kunnantalon lisäsiipi 1960-luvulta.

Rakennus 1. Kookas L-muotoinen, puolitoistakerroksinen hirsirakennus on rakennettu huolellisesti tehdylle, makkarasaumoilla saumatulle kivijalalle. Runko on vuorattu vaakapaneloinnilla, vinttiosissa on pystypanelointi. Ikkunat ovat pääosin vanhoja T- tai TT -jakoisia ikkunoita, osa ikkunoista on 2-ruutuisia, pystyikkunoita, edustaen ilmeisesti 1940- ja 1950-luvun muutoksia. Vintinpäädyissä on moniruutuiset eri aikakausilta olevat moniruutuiset koristeikkunat, jotka muistuttavat talon vanhemmasta asusta. Rakennuksen raittimaiseman kiintopisteenä toimiva korkea, kulmaan sijoittuva kuisti on 1900-luvun alkupuolen muutos, apteekin ajalta. Sisäkulmassa oleva korkean katoksen suojaama kuisti betoniportaineen ja ovineen on kunnantalon aikaisia lisäyksiä. Rakennus on mielenkiintoinen kokonaisuus eri aikaisine detaljeineen ja tyylipiirteineen, jotka ovat säilyneet suhteellisen hyvin.

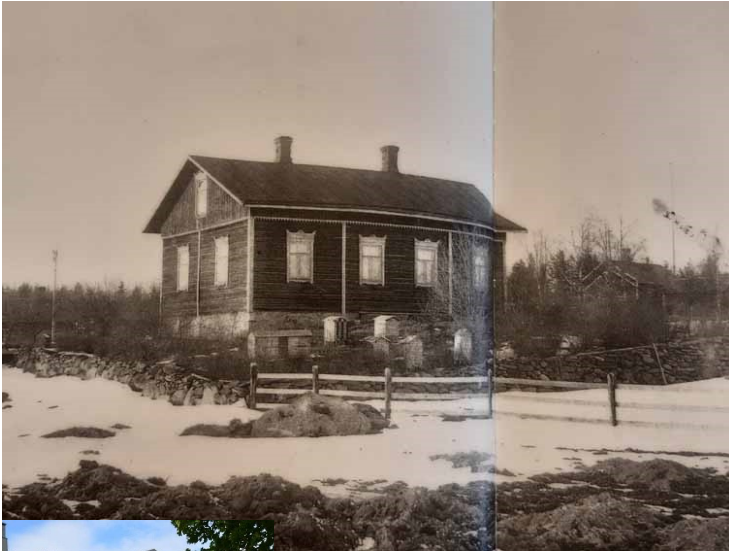
Kuva: Vasemmalla Sereniuksen talo alkuperäisasussa, ennen apteekiksi muuttamista. Kuva otettu eteläpuolelta. Alla kuva samalta suunnalta, taloon on Bäckmanin aikana lisätty terassi ja matala kulmatorni sekä tienpuoleinen siipiosa kuisteineen. Kuva Karkun kylistä -teoksesta.

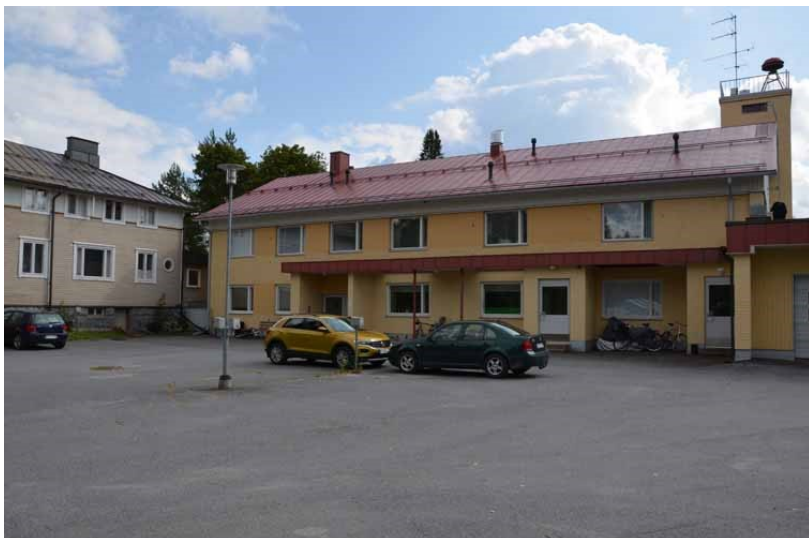
Kuva: Kunnan virastotalo ja paloasema, nykyisin rakennuksessa on päiväkotiki. Vasemmalla näkyy puinen kunnantalo.

Rakennus 3. Kunnan velvollisuudet kasvoivat sotien jälkeen ja vanhan kunnantalon lisätilatarve ratkaistiin 1960-luvulla rakentamalla puurakennuksen viereen naapuritontille lisärakennus, virastotalo, johon sijoitettiin myös palokunnan tilat. Rakennuksen suunnitteli 1965 H. Prusi Tampereella. Tontti ja Uusitalon vanha asuinrakennus siirtyivät tällöin kunnan omistukseen. Kuntaliitoksen jälkeen rakennuksen tiloja muutettiin jo 1974 osin päiväkodiksi. Alun perin tasakattoinen ja horisontaalinen rakennus muutettiin 2000-luvun alussa harjakattoiseksi ja julkisivu sai yhtenäisen rappauksen, jonka jälkeen rakennus edustaa pääpiirteiltään enemmän 1950-lukua, vain autotalliossa on säilyttänyt kattomuotonsa. Rakennukseen liittyy paloasemien tunnuksiin kuuluva letkutorni. Nykyisin rakennus on päiväkotikäytössä, lisäksi kansanopistolla on tiloja rakennuksessa.

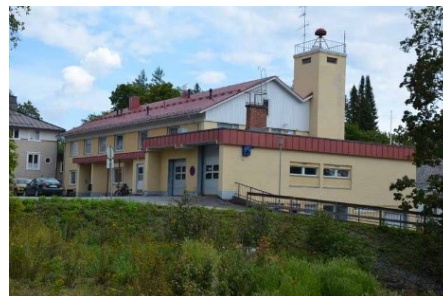
Kuva: ylhäällä rakennus länsipuolelta, Harsun pihapiiristä.

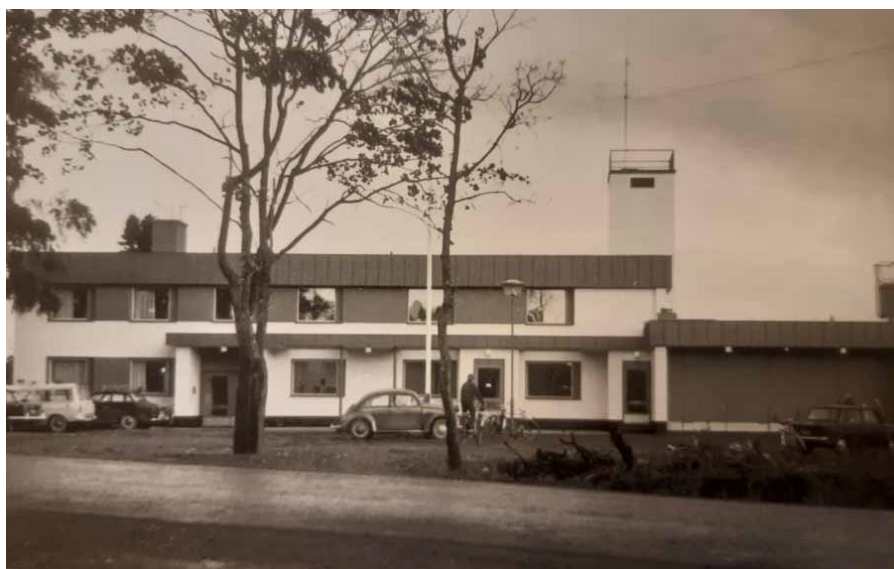
Kuva: Vanha kuva virastotalosta ennen julkisivumuutosta, rakennuksessa oli tasakatto ja julkisivussa oli tavoiteltu nauhamaista ilmettä ikkunoiden välissä olevilla tummilla kentillä, jotka olivat sileää rappautta, vaaleat osat roiskerappautta. Kuva Karkun kylistä -teoksesta.

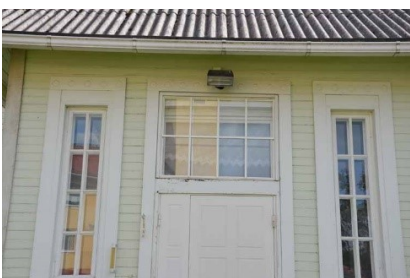
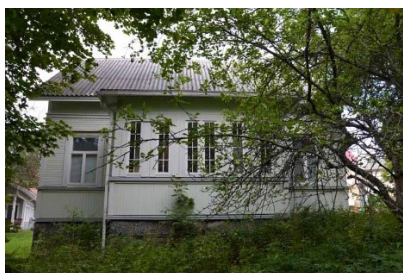
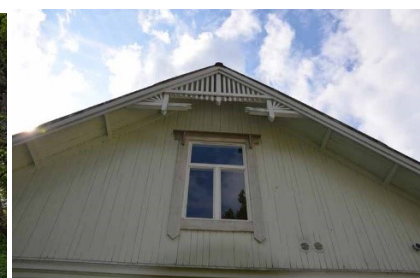
Kuistin vuorilautojen otsaan on kaiverrettu ympyröitä, huomattavan kapeat ikkunat sekä ovi säilynyt. Väritys ei tee oikeutta julkisivun jäsentelylle. Vesistöön suuntautuva eteläjulkisivun kuisti on uusittu, näkymä peltojen yli lahdenpohjukkaan on peittynyt puuston taakse.

uusittu. kuten myös ikkunat ja nurkkalistat. Rakennuksen toisessa vintinpäädysässä on säilynyt tympanonkoriste, myös sisäänkäyntikuistin oven yläpuolelle on kaiverrettu ympyräkoristelua.

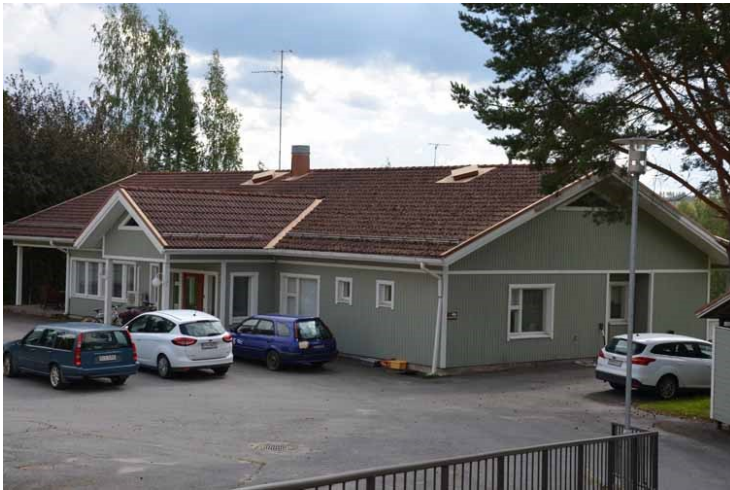
Rakennus 5. Palveluasumisen yksiköksi rakennettu omakotimainen, tyypitalomainen Karkkukoti on suunniteltu kaupungin teknisessä palvelukeskuksessa 1996. Vanhan Uusitalon asuinrakennuksen viereen vanhusten ryhmäkodiksi rakennettu rakennus on tehty osin rinteeseen täyttömaalle. Rakennus on osa Harsun ja Aseman maisemaa, joskin matalana ja väreiltään sulautuu hyvin maisemaan.

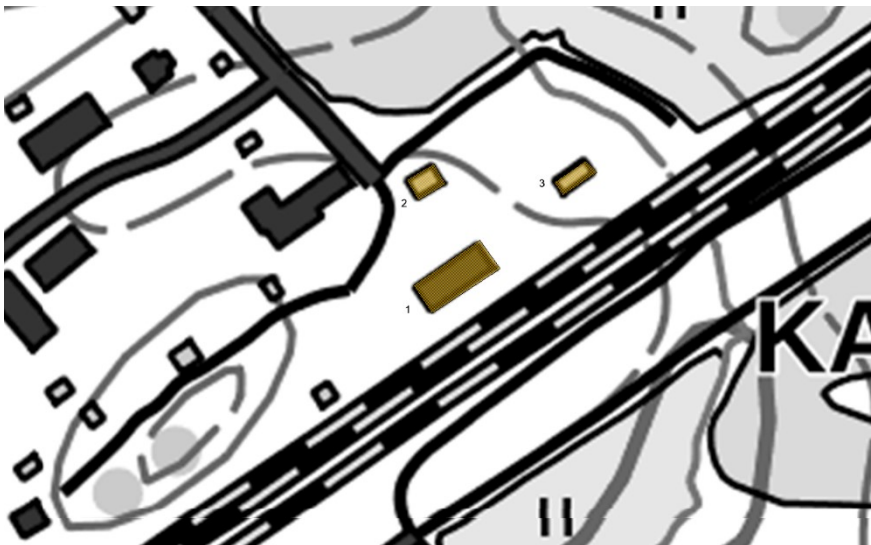
1. Asemarakennus 1895/1904,
2. talousrakennus n.1895,
3. talousrakennus 1950-l rek. 790-434-3-95 Karkun vanha asema 2012.

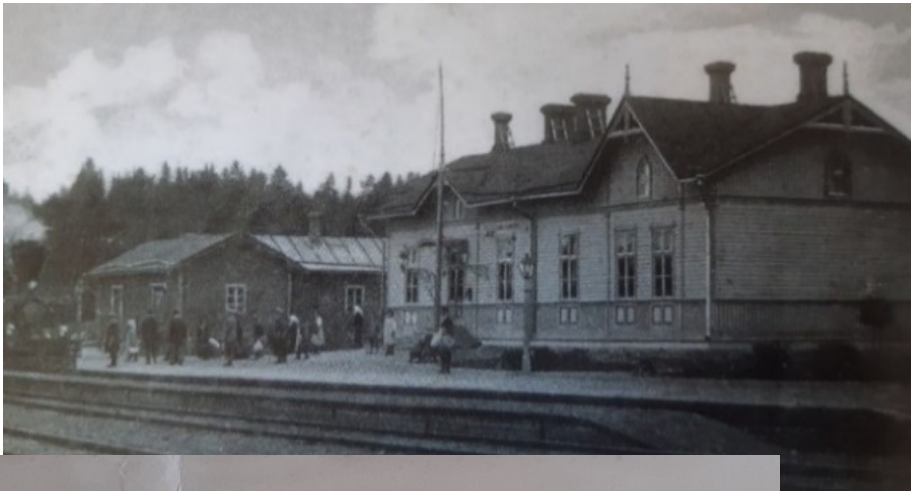
Asemapiirros: Karkun asema-alue 1898.

Kuva käännetty ylösalaisin, pohjoissuuntaan. . Kiveyksellä yhdistetyt a = asemarakennus, b= tavaramakasiini (purettu) l = ulkokuone (purettu) sekä asemapäällikön c = Ulkorakennus, h = kaivo (peitetty) ja i = maakellari.

Kuvan vasempaan reunaan sijoittuvassa aseman henkilökunnan asuin- ja talouspihassa oli asuinkäyttöön rakennettu f= kaksoisvahtitupa ja c= kaksi

talusrakennusta (purettu) sekä i = kaivo. Näiden alueiden väliin jäi o = sauna-, pesutupa- ja leipomorakennus. Vilkkaaksi osoittautuneen aseman rakennuskantaa täydennettiin 1900-luvun alkupuolella, asemarakennusta ja tavaramakasiinia laajennettiin ja henkilökunnan asuinpihaan rakennettiin toinen, myöhemmin purettu asuinrakennus sekä nykypäiviin säilynyt maakellari. Rasterilla on merkitty puisto-, puutarha- ja kasvima-alueet. Puisto keskittyi ilmeisesti enemmän aseman yhteyteen. Karttaan kuvatulla mäellä oli myöhemmin aseman huvimaja.

Kuvassa tavaramakasiini ja asemarakennus vuosisadan vaihteessa, rakennukset rakennettiin molemmat 1895, myöhemmin purettua tavaramakasiiniä laajennettiin 1923 ja 1944. Kuva: Finna, Suomen Rautatiemuseon kuvakokoelma, SRMV1:1048

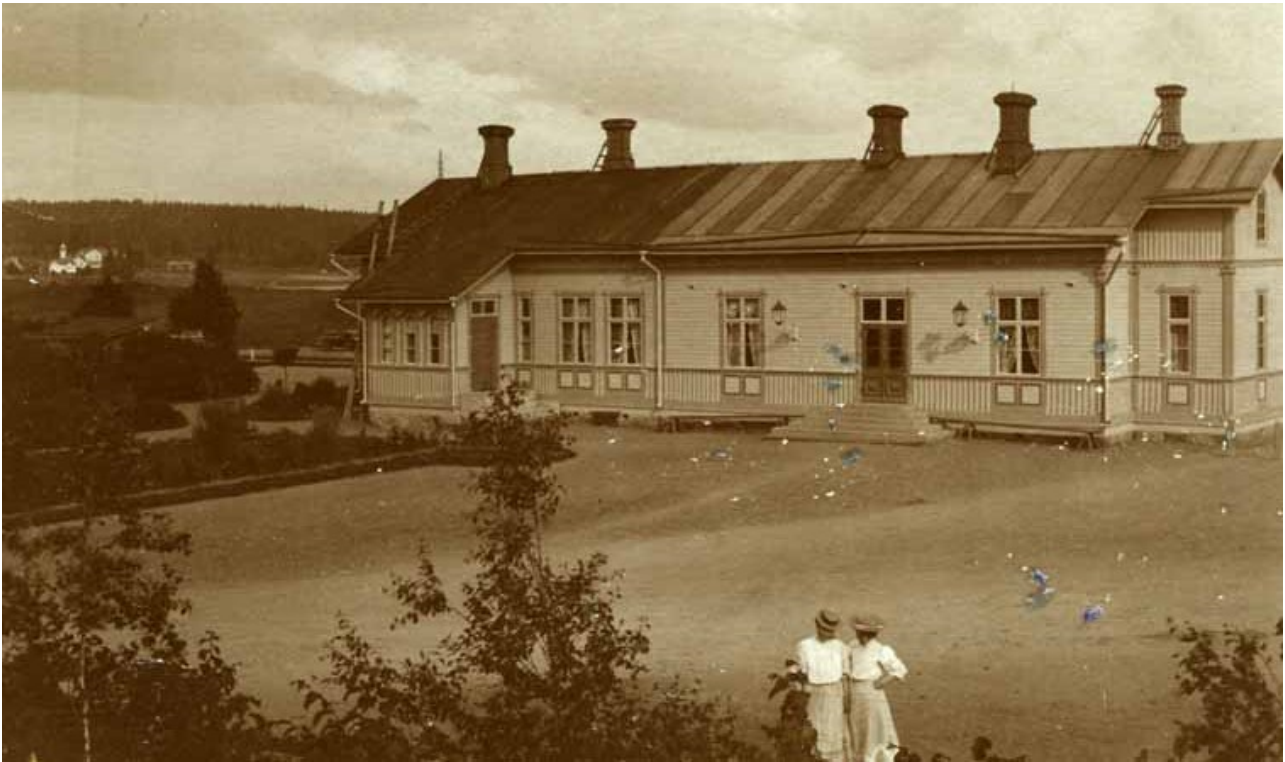
Asemarakennus 1900-luvun alkupuolella. Kuvassa vasemmalla näkyy hyvin 1904 tehty asemarakennuksen laajennus erivärisenä katonna. Oikealla olevassa alkuperäisessä rakennusosassa olivat odotushuoneet ja lipunmyynnin tilat sekä ilmeisesti myös asemapäällikön asunto. Siihen liittyi etupuolella hiekkapiha, asema-aukio sekä puistoistutuksia. Radan puolella maanpinta oli kivetty yhdistämään keskeiset rakennukset aseman, tavaramakasiinin ja ulkokuoneen. Samaa kolmijakoa käytettiin useimmilla asemilla, jolloin ulkokuone löytyi myös pimeässä. Vasemmalla oleva laajennukseen tuli asuintiloja, jolloin asemapäällikkö sai 1904 suuremman asunnon. Vasemmalla näkyy aseman puistoistutuksia ja hiekkakäytäviä. Kuva: Finna, Karkun asema 1908, Suomen Rautatiemuseon kuvakokoelma, SRMV1:1047

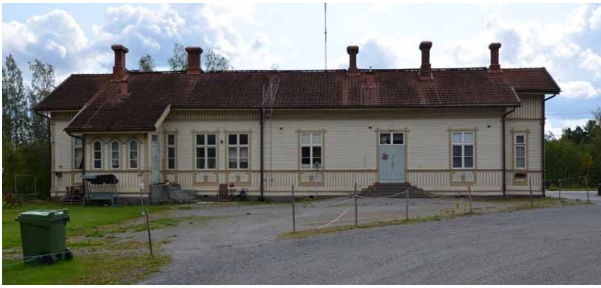
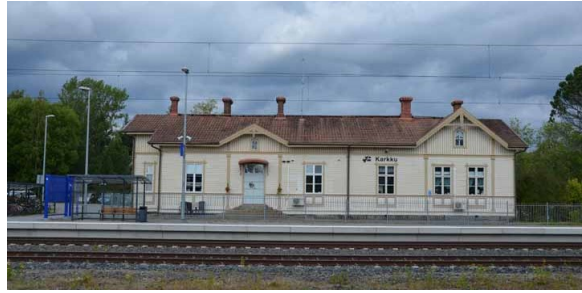
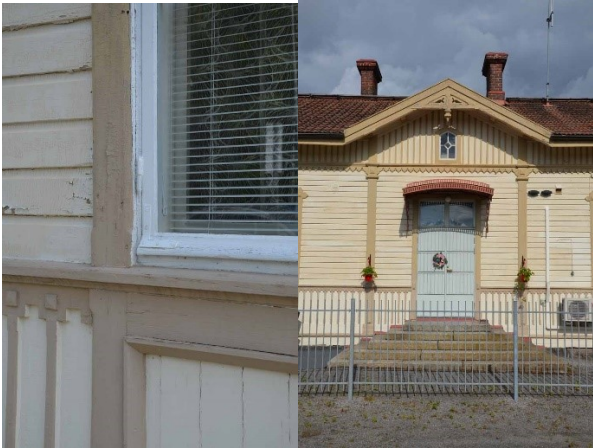
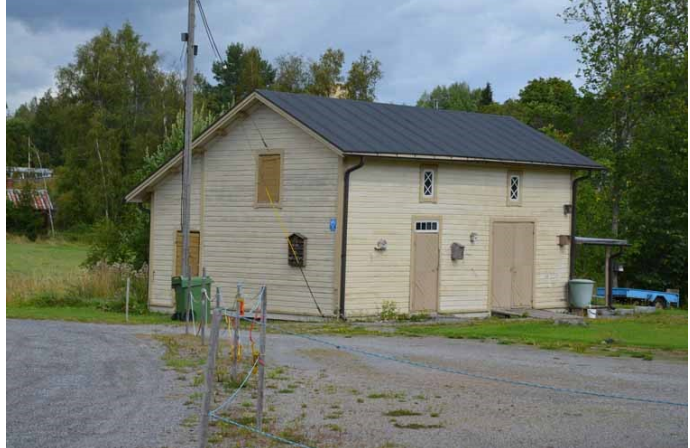
Kuvat: Asema pohjois- ja eteläpuolelta, alarivissä detaljeja ja oikealla aseman, aseman talousrakennus.

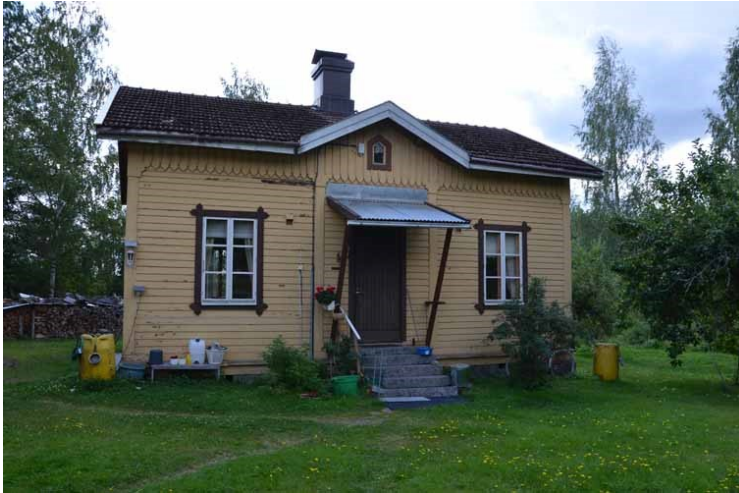
Rakennus 1. Asuinrakennus on rakennettu n.1895 rautateiden pienemmän kaksoisvahtituvan, tyyppi 2. piirustuksilla, jotka olivat käytössä 1880-luvulta 1900-luvun alkuun. Detaljointi poikkeaa piirustuksista mm. konsolien ja ikkunoiden vuorilautojen koristelun osalta. Rakennuksessa on lohkotusta kivistä tehty sokkeli ja portaat. Hirsirunko on vuorattu vaakaneloinnilla, vinttiosassa on alhaalta kiilamainen pystypanelointi, ns. riippuva panelointi. Julkisivua jäsenöi lisäksi

nurkkalistat ja pihapuolen frontonin pystylistat. Satulakatto on katettu betonitiilellä. Muutoksia ovat rakennuksen 6- ruutuiset Ikkunat/vuorilaudat ja puuovet, jotka ovat uusittu sekä oven yläpuolelle on lisätty katos. Vintinpäädysssä on alkuperäinen kiilamainen ikkuna. Nurmipihassa on uudempi talousrakennus, nro. 5 sekä kaksiosainen kellarirakennus.

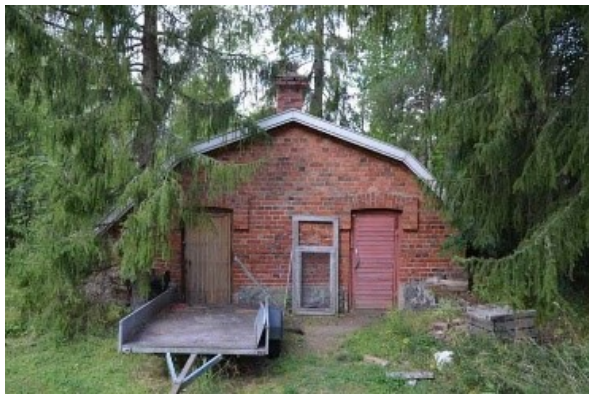
Rakennus 2. Rautateiden tyyppiirustuksilla ja Kahdella ovella varustetussa maakellarirakennuksessa on lohkokivistä tehty sokkeli, korkeat päädyt ovat muurattu punatiilestä, mansardikatto on katettu profiilipellillä, katolla on tiilestä muurattu ilmanvaihtopiippu. Rakennus on rakennettu v. 1898 jälkeen, todennäköisesti 1900-luvun alkupuolella.

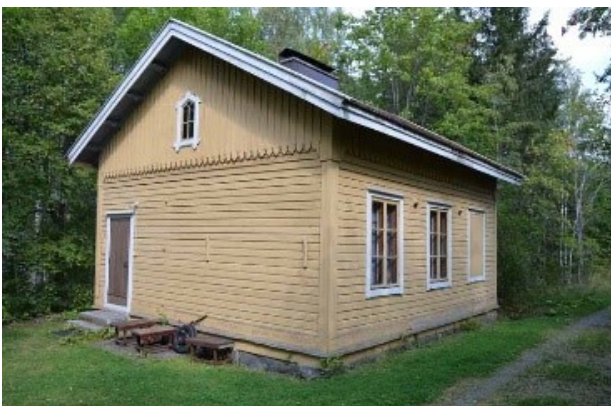
Rakennus 3. Pihatien varteen asema-alueen lämmitettäväksi talousrakennukseksi (pakari/sauna) n. 1895 rakennetussa rakennuksessa matala lohkokivisokkeli, hirsirunko on vuorattu vaakaneloinnilla, vinttiosat ovat pystypanelointia, ns. riippuva panelointi. Satulakatto on katettu betonitiilellä. Sisäänkäynti päädysssä on länsipäädysssä, kulmassa. Ikkunat, kolme 6-ruutuista ovat tiepuolella.

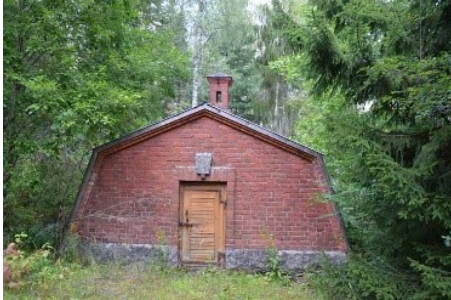
Rakennus 4. Yhdellä ovella varustetussa maakellarirakennuksessa on lohkokivistä tehty sokkeli, korkeat päädyt ovat muurattu punatiilestä, mansardikatto on katettu profiilipellillä, katolla on tiilestä muurattu ilmanvaihtopiippu. Rakennus on rakennettu 1895 vaiheilla ja se oli asema-aukion laidalla, ilmeisesti se oli asemapäällikön kellari.

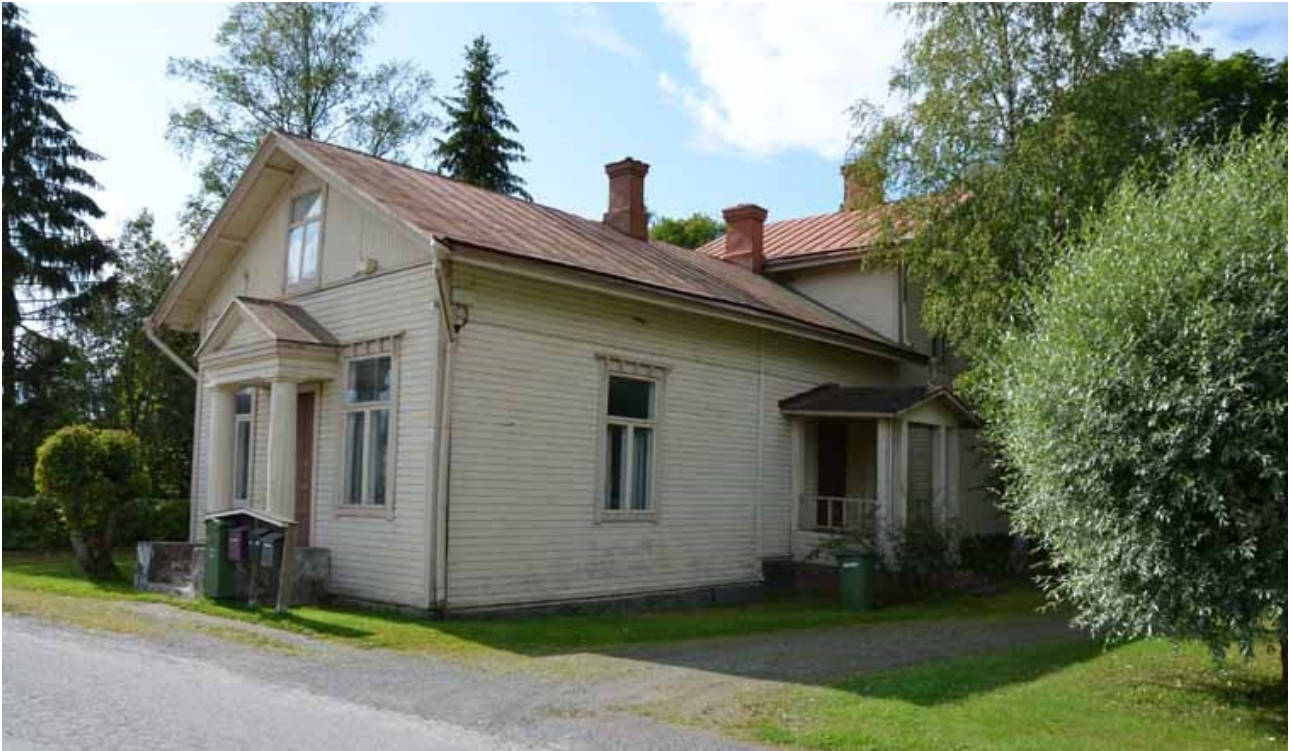
Kuva: Asematien varrelle 1900-luvun alkupuolella laajennettuun päätyyn sijoittui ensin kauppa ja 1927 pankki, liiketilan komea portaali on tien varressa. Pitkän sivun kuisti on 1970-luvulta.

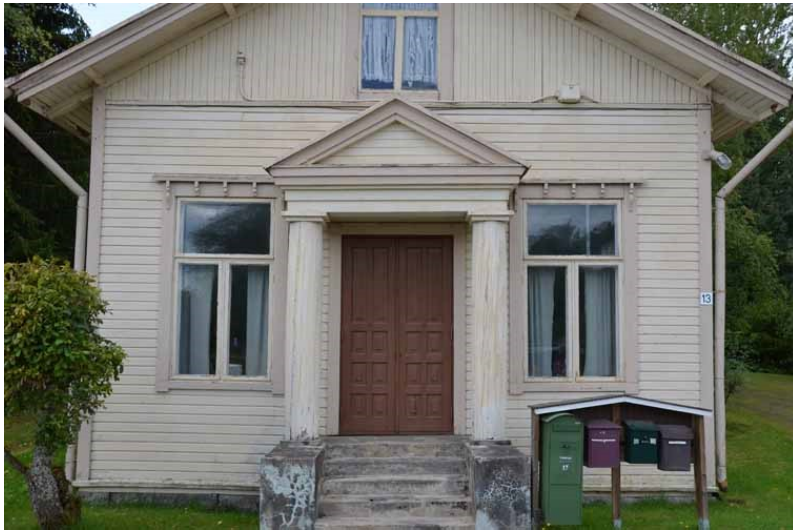
Kuva: Näyttävä, Asematielle suuntautuva kuisti peiliovineen rakennettiin liiketilan, ehkä pankkivaiheen sisäänkäynniksi 1920-luvulla.

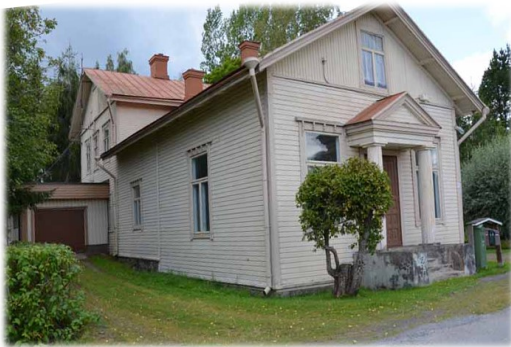
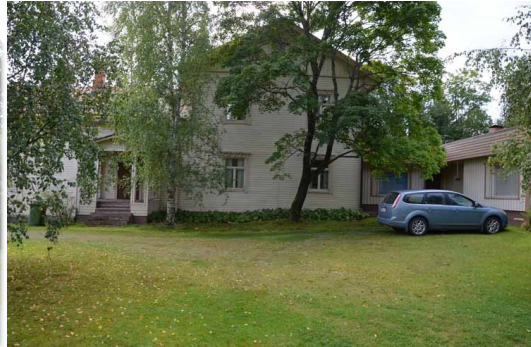
Kuvat: Rakennus itäpuolelta ja julkisivu pohjoiseen, kaksikerroksinen osa valmistui ensimmäisenä.

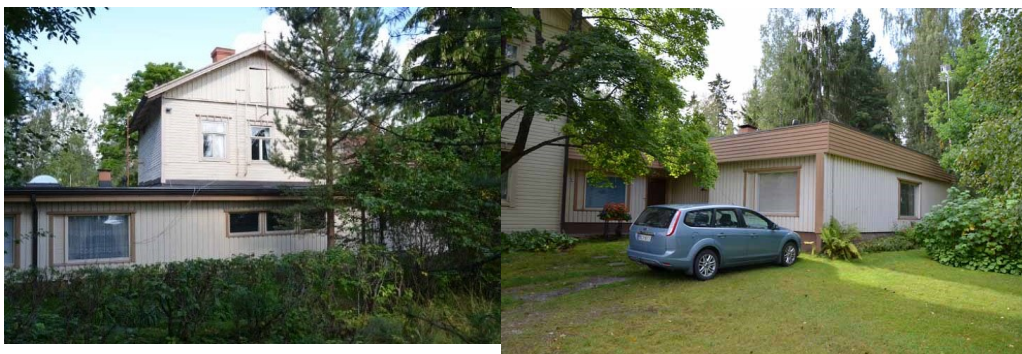
Kuvat: julkisivu etelään, oikealla uudisosa pohjoispuolelta kuvattuna. 1970 valmistunut tasakattoinen

uudisosa jää vanhan rakennuksen taakse, mataluuden ohella värit ja puujulkisivut sopeuttavat sitä vanhempaan rakennukseen.

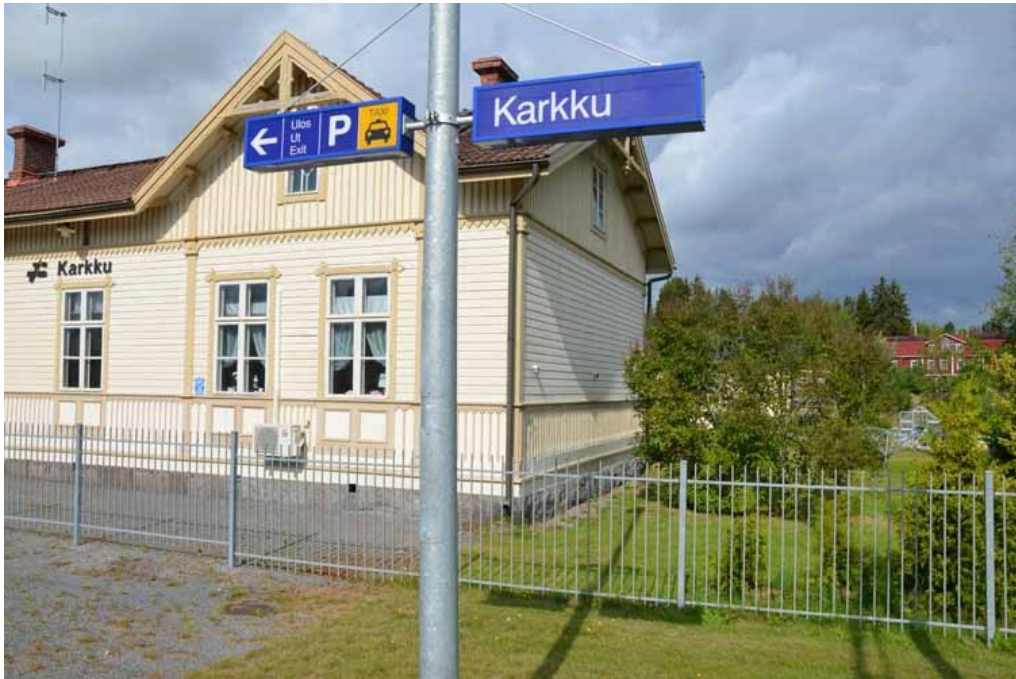
Asema- ja rautatien näkymiä: Liikenteen palvelurakennuksia, Karkun asema, oikealla näkyy taustalla Harsun päärakennus. Asema rakennettiin 1890-luvulla, samaan aikaan Harsulle rakennettiin suuri kauppa- ja majoitusrakennus asematien ja raitin risteykseen. Harsun nykyistä päärakennusta korotettiin vielä 1920 majoitustilojen lisäämiseksi.

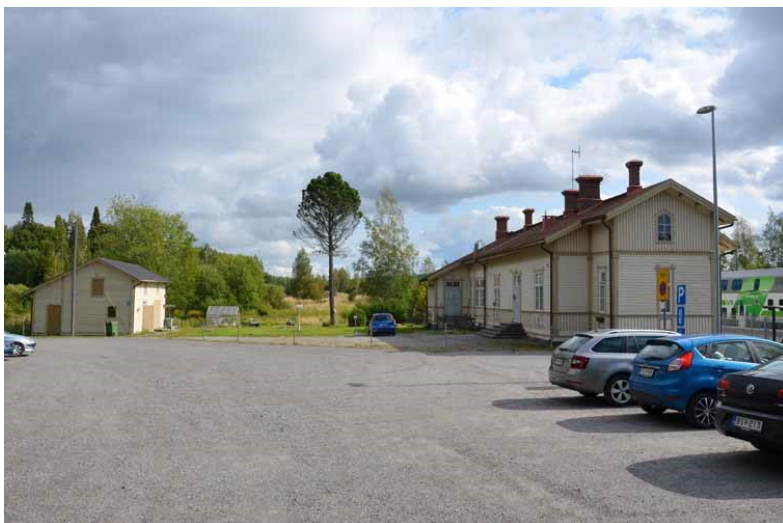
Asemarakennus länsipuolelta. Aseman alkuperäiseen rakennuskokonaisuuteen liittyi autojen paikalla ollut tavaramakasiini sekä itäpuolella puisto, josta on säilynyt vain vähäisiä osia mm. yksinäinen havupuu. Vasemmalla alkuperäinen talousrakennus osoittaa asemapihan pohjoisrajan. Asema-aukio on laajentunut autoistumisen, pendelöinnin seurauksena.
