KOSTEUS- JA SISÄILMATEKNINEN KUNTOTUTKIMUS

Hopun Koulu
Itsenäisyydentie 3 A
38200 Sastamala

Raportin päiväys 29.6.2023

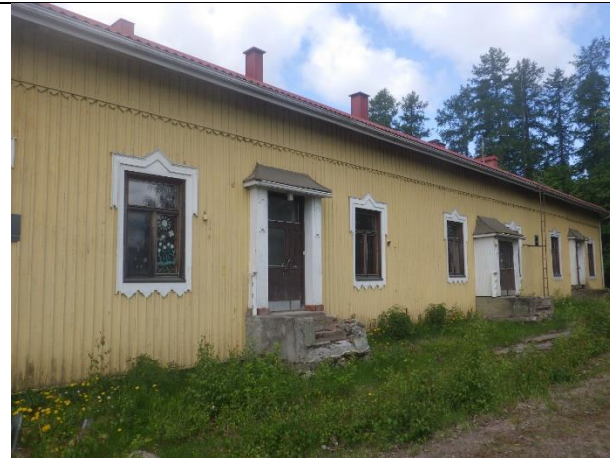
Kuva 3 – Rakennuksen vierustaa

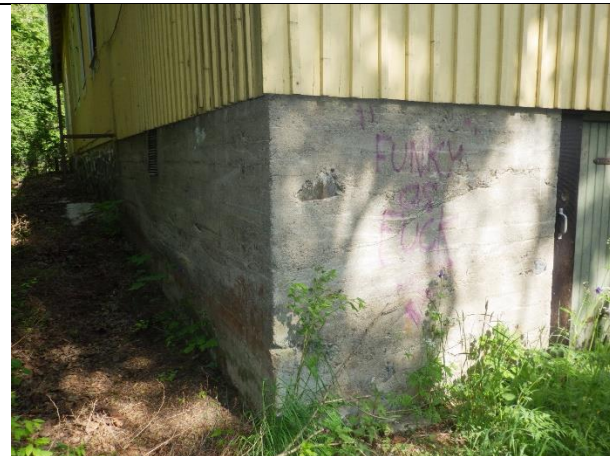
Kuva 5 – Teräsbetonirakenteista sokkeliä

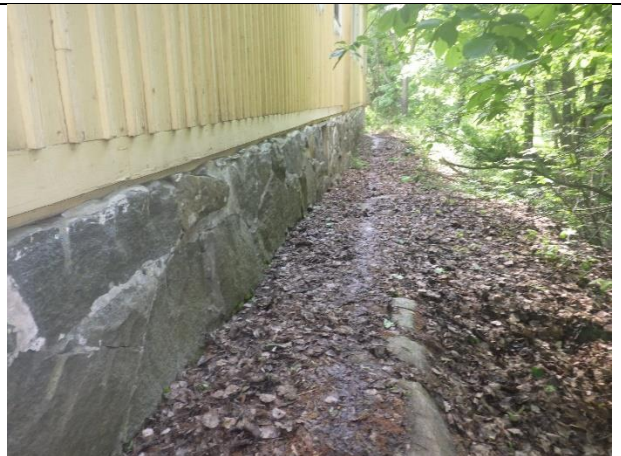
Kuva 6 – Rakennuksen vierustaa

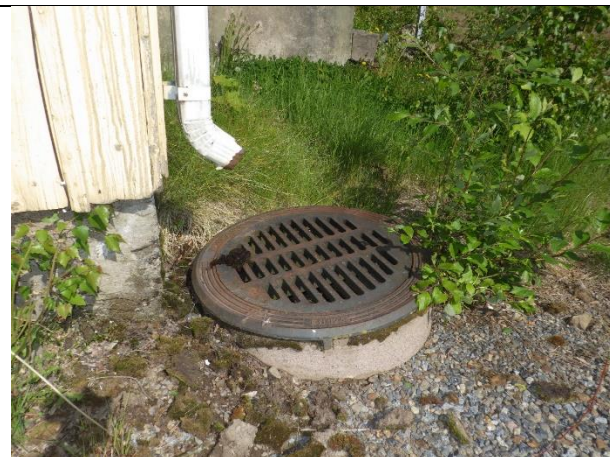
- Maan pinnat viettävät pääsääntöisesti rakennuksen vierustalla sokkelista pois päin.
- Rakennuksen itäpuolella kalliioleikkaus kaataa kuitenkin rakennusta kohden
- Katolta tulevien vesien johtamisessa rännikaivoihin havaittiin puutteita. Kaivojen kohdalla ulosheittäjästä tuleva vesi ohjautuu kaivosta ohi (etäisyys kaivon liian pitkä / kaivossa ei loiskekuppia).
- Rakennuksessa ei todennäköisesti ole salaojajärjestelmää.
- Sokkeli on luonnonkiviperusteinen, pl. laajennus osan teräsbetonirakenteinen sokkeli. Rakennus on perustettu kalliolle. Sokkelin luonnon kivissä ei ollut havaittavissa merkittävää liikettä.
- Rakennuksen sisäänkäyntien portaat olivat huonokuntoiset ja vaaralliset käyttää

Kuva 7 – Kattovesien ohjausta

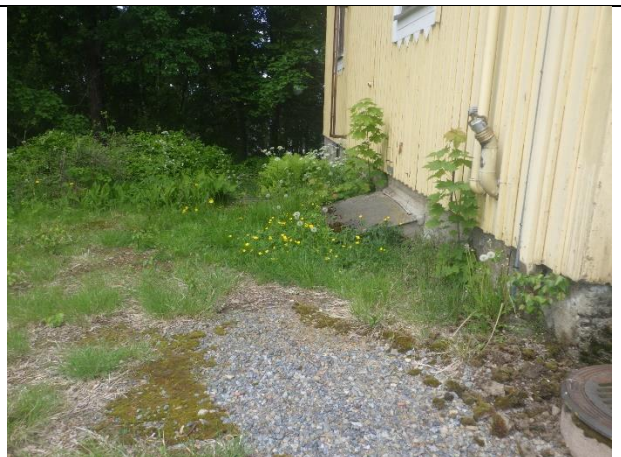
Kuva 8 – Rakennuksen vierustaa

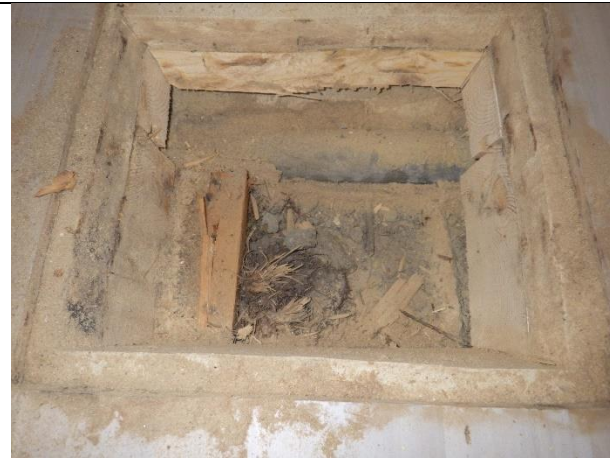
Kuva 12 - Yleiskuva [AP1]

Alapohjan tutkimuspisteistä [AP1] - [AP5] ei havaittu tulevan poikkeavia hajuja. Tutkimuspisteissä ei havaittu myöskään vaurioon viittaavia jälkiä.

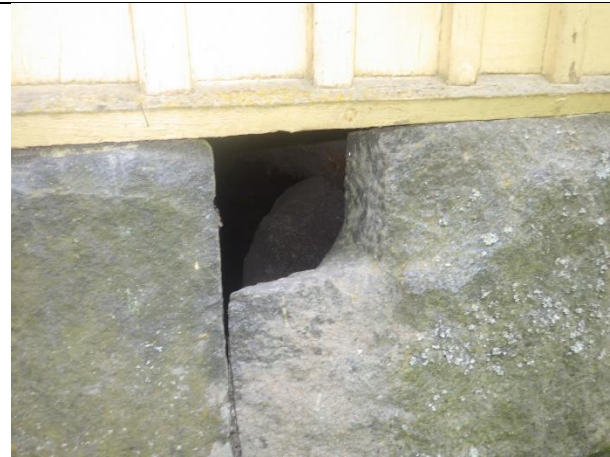
Kuva 24 – Alapohjan tuuletusluukku.

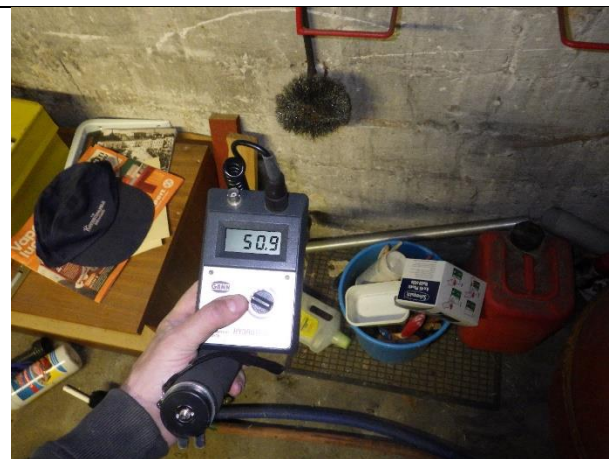
Kuva 33 – Paikoin kohonneita kosteusarvoja ei havaittavissa

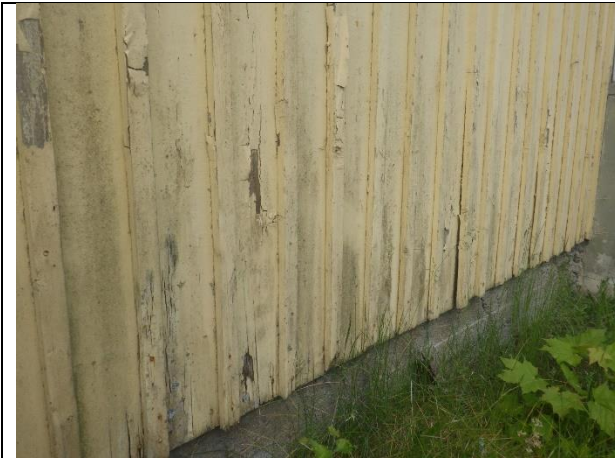
Kuva 38 – Yleiskuva, julkisivuverhousta

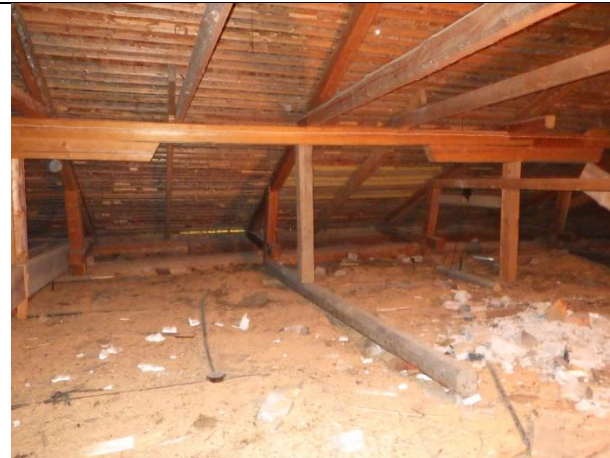
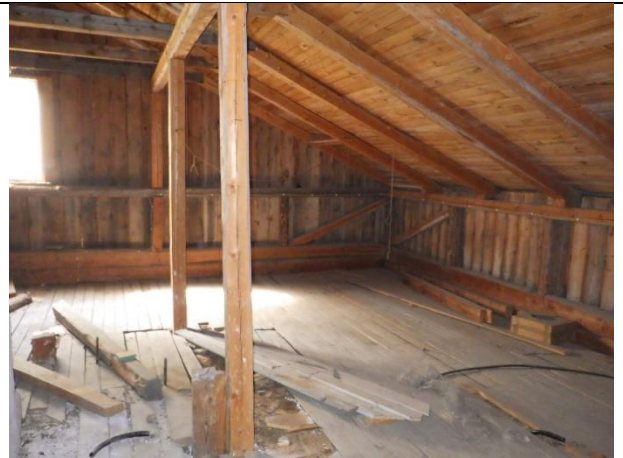
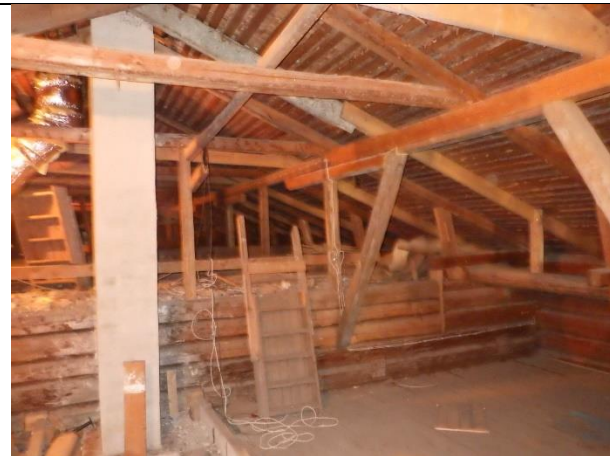
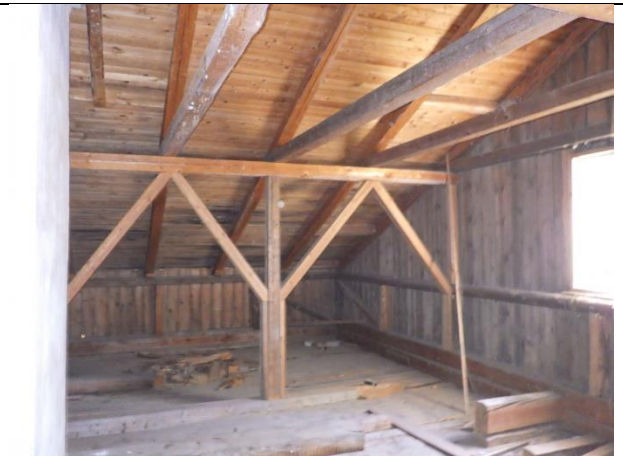
Yläpohjatilaa tarkasteltiin rakennuksen ullakolta käsin. Yläpohja tuulettuu pääasiassa räystäiden kautta. Yläpohjan tuulettuvuudessa ei havaittu puutteita. Yläpohjassa ei ollut havaittavissa vauriojälkiä eikä poikkeavia hajuja.

Kuva 56 – Yleiskuvaa yläpohjatilasta

Kuva 57 – Yleiskuvaa yläpohjatilasta

Kuva 58 – Yleiskuvaa yläpohjatilasta

Kuva 59 – Yleiskuvaa yläpohjatilasta

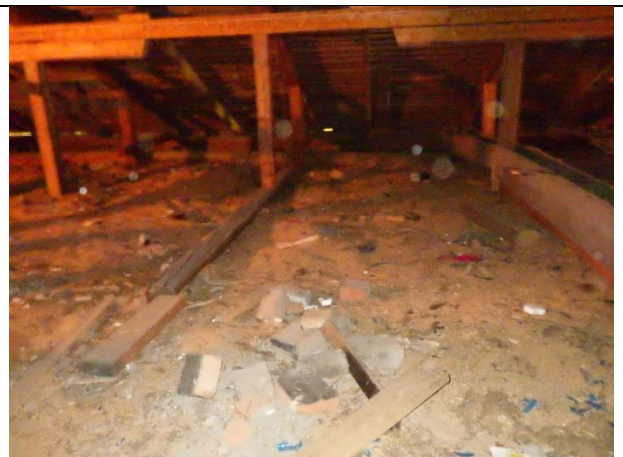
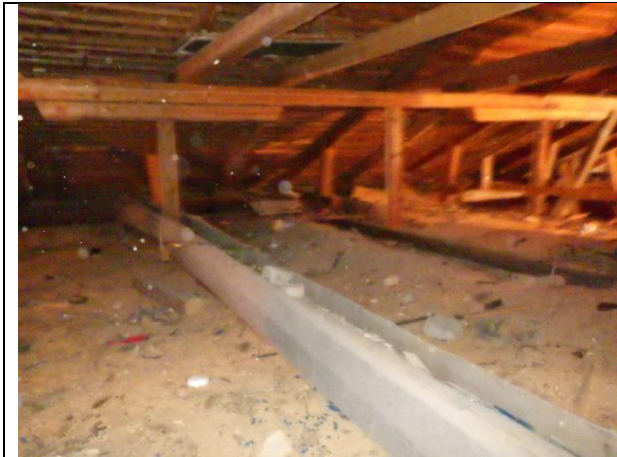
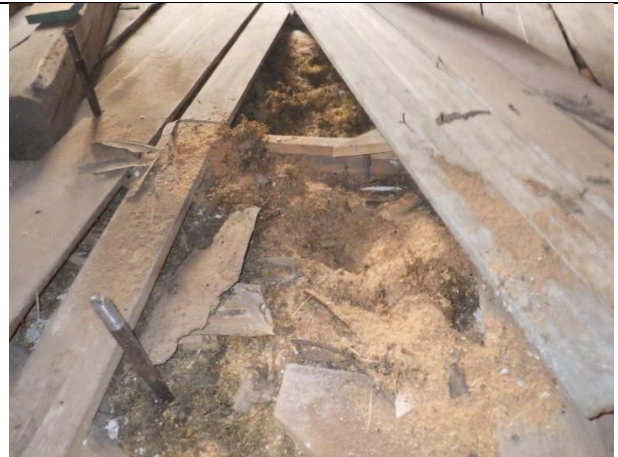
Näyte	Avaus	Rakenne	Materiaali	Viite vauriosta	Havainnot näytteestä / tulkinnan perusteet
M15	YP1	Yläpohja, eriste	kutterilastu / sahanpuru	Ei mikrobikasvustoa	-
M16	YP2	Yläpohja, eriste	turve / sahanpuru	Ei mikrobikasvustoa	-

Kuva 61 – Yläpohjassa olevaa täyttöä

Kuva 62 – Yläpohjassa olevaa täyttöä

Kuva 63 – Yläpohjassa olevaa täyttöä

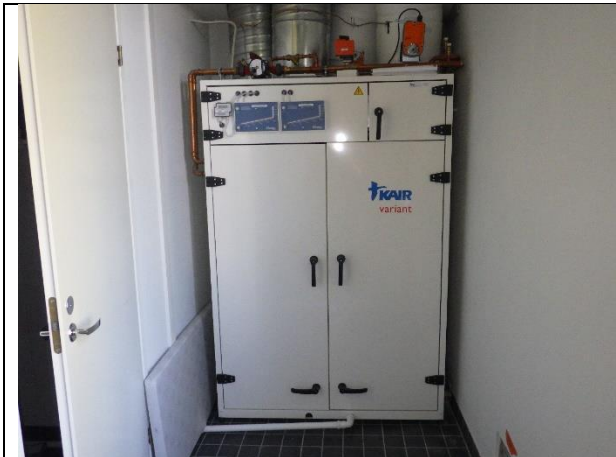
Tutkimuksien yhteydessä ilmanvaihtojärjestelmää tarkasteltiin silmämääräisesti. Ilmanvaihtojärjestelmässä ei havaittu selkeitä puutteita.

Kuva 64 – Ilmanvaihtokone

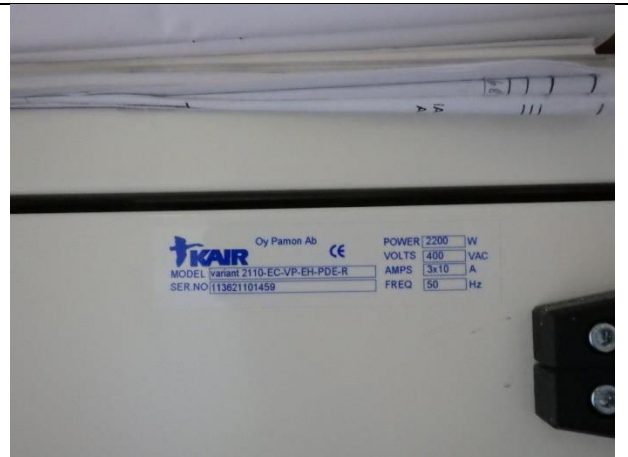
Kuva 65 – Tyyppikilpi

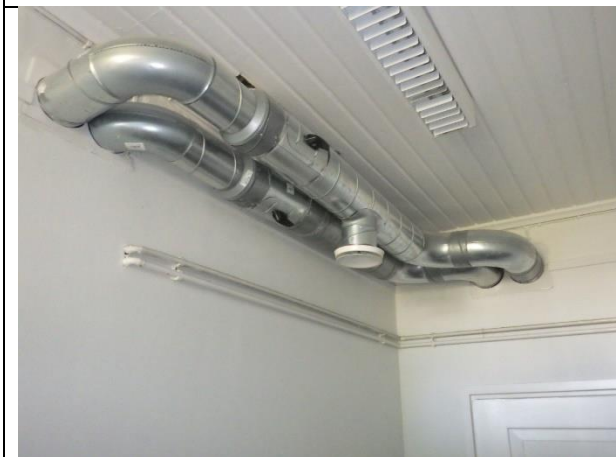
Kuva 66 – Tulo- / poistokanavistoa

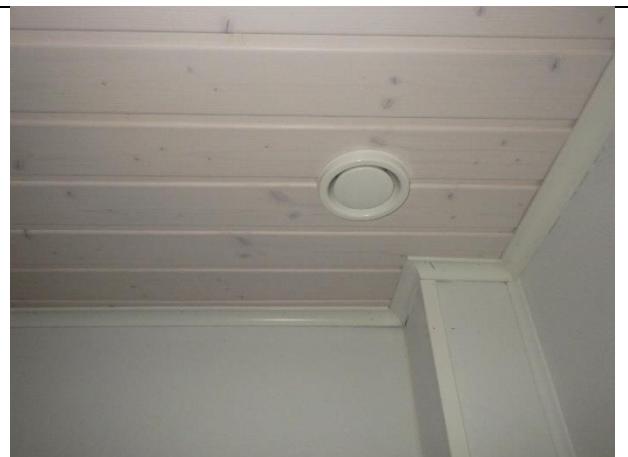
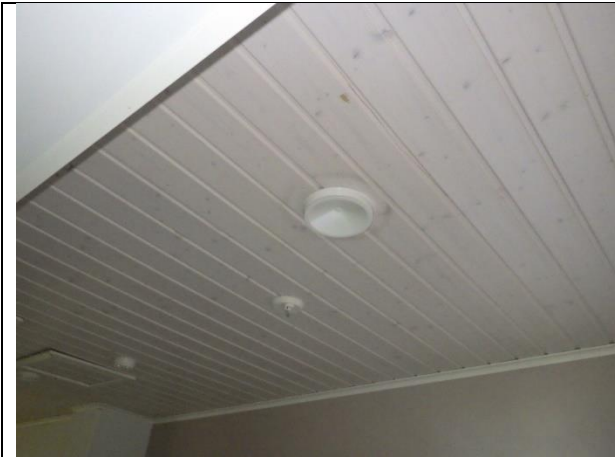
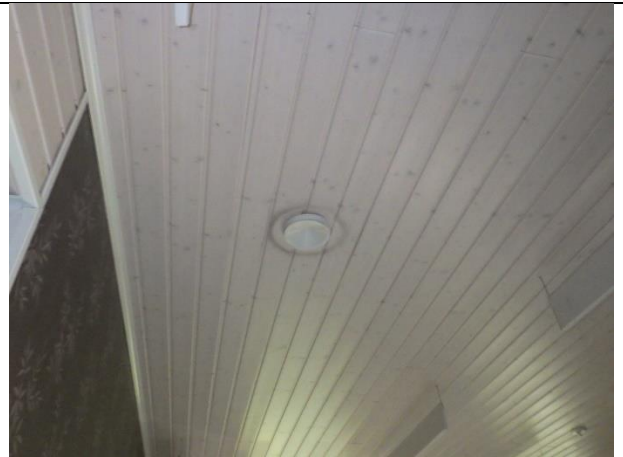
Kuva 67 – Ilmanvaihdon päätelaitteita

Kuva 68 – Ilmanvaihdon päätelaitteita

Kuva 69 – Ilmanvaihdon päätelaitteita
